Wertgutachten

Protokollnummer:	48208075
Auftrags-Nr / Referenz:	
Besichtigungsdatum:	20.10.2026
Sachverständiger:	Jana Osterhaus
Besichtigung durch	Sv O.Griese

Hersteller / Modell	Mercedes-Benz Vito		
Kennzeichen	WI-MD5732	**Vehicle Identification number**	W1VVLCEZ1S4426919
Erstzulassung	25.09.2024	**Laufleistung (abgelesen)**	56.784 km
HSN/TSN	2222 / BBJ 08528	**Kraftstoffart**	Diesel
Fahrzeugart	Transporter	**Antriebsart**	Heckantrieb
Schadstoffklasse	EURO6	**Getriebe / Anzahl Gänge**	Automatik (Getriebe Automati…
Farbe	ARKTIKWEISS	**Besichtigungszustand**	ausreichend
Leistung	120 kW	**Nächste HU**	
Hubraum	1.950 ccm	**Zylinder**	—
Wartungsheft / Nachweis	digitaler Nachweis / vollständig	**Restlauf bis Service**	-2.300 km
Letzte Wartung		**Polsterart**	Stoff
Vorschaden	Feststellbar	**Polsterfarbe**	Schwarz-Anthrazit
Nachlackierung	Keine Feststellbar	**zul. Gesamtgewicht**	2.800 kg
Dokumente	ZB I / II nicht vorhanden	**Anzahl Halter**	1
Schlüssel soll/ist	2/1	**Anzahl Sitze / Türen**	2 / 4

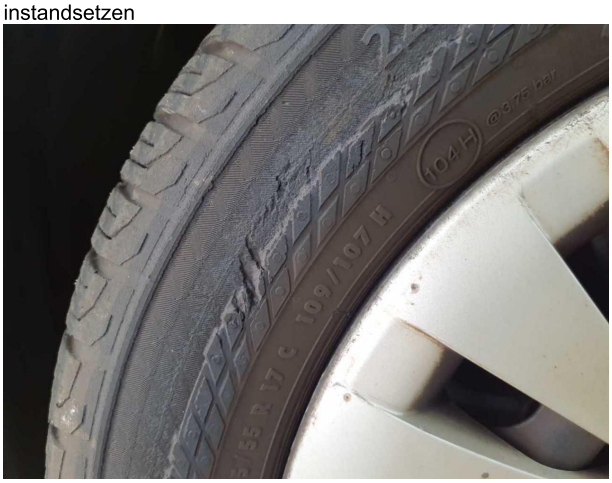
Beschädigung #1: Rad/Reifen: Radblende vorn rechts - fehlt - erneuern

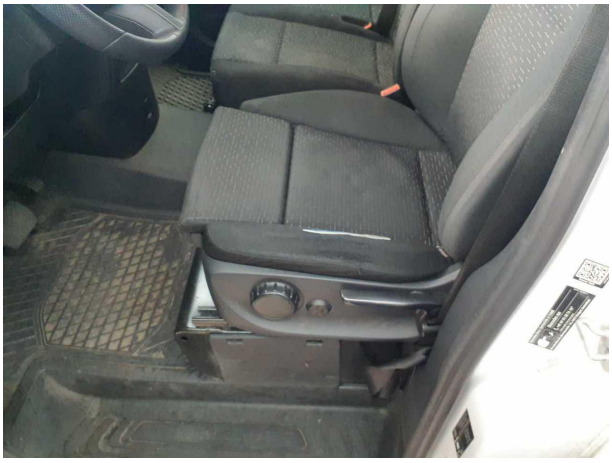
Beschädigung #5: Sitz vorn: Sitzbezug links - verschlissen - erneuern

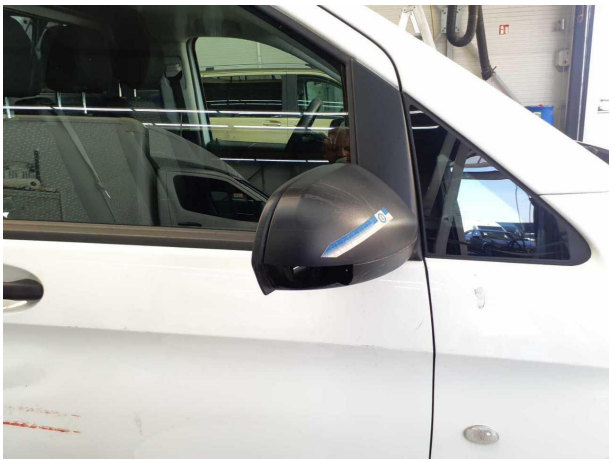
Unfall 1: Front, Heck, Seite rechts

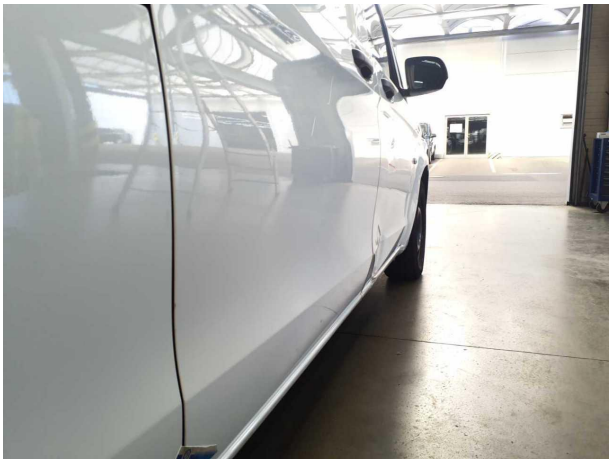
Unfall 1: Front, Heck, Seite rechts

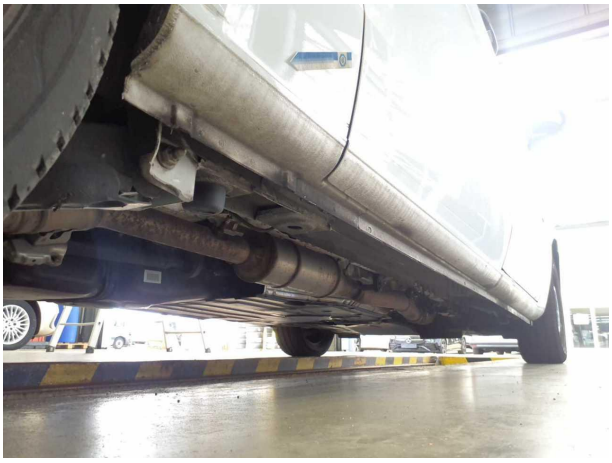
Unfall 1: Front, Heck, Seite rechts

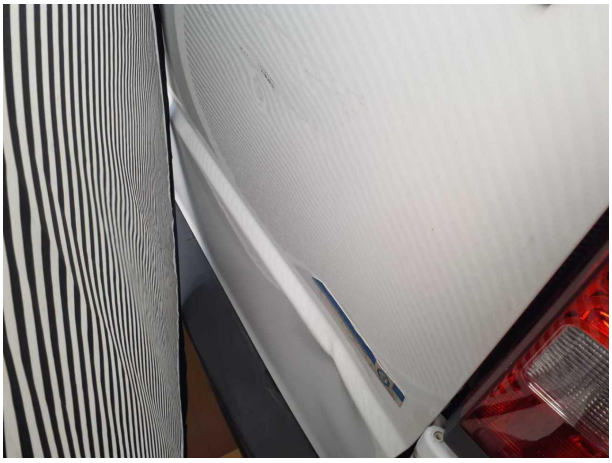
Unfall 1: Front, Heck, Seite rechts

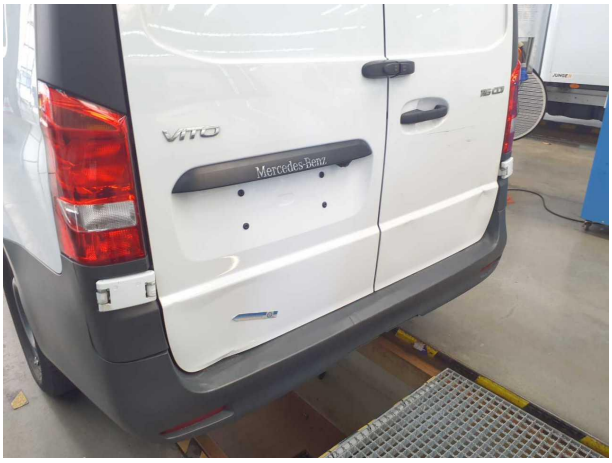
Unfall 1: Front, Heck, Seite rechts
