DEKRA-Nr: 0357 / 024626 / 2026 / B085578002528 vom 12.10.2026

Vermarktungsbericht

Auftraggeber	ALD AutoLeasing D GmbH Kooperationen, Nedderfeld 95, 22529 Hamburg
Besichtigung	12.10.2026

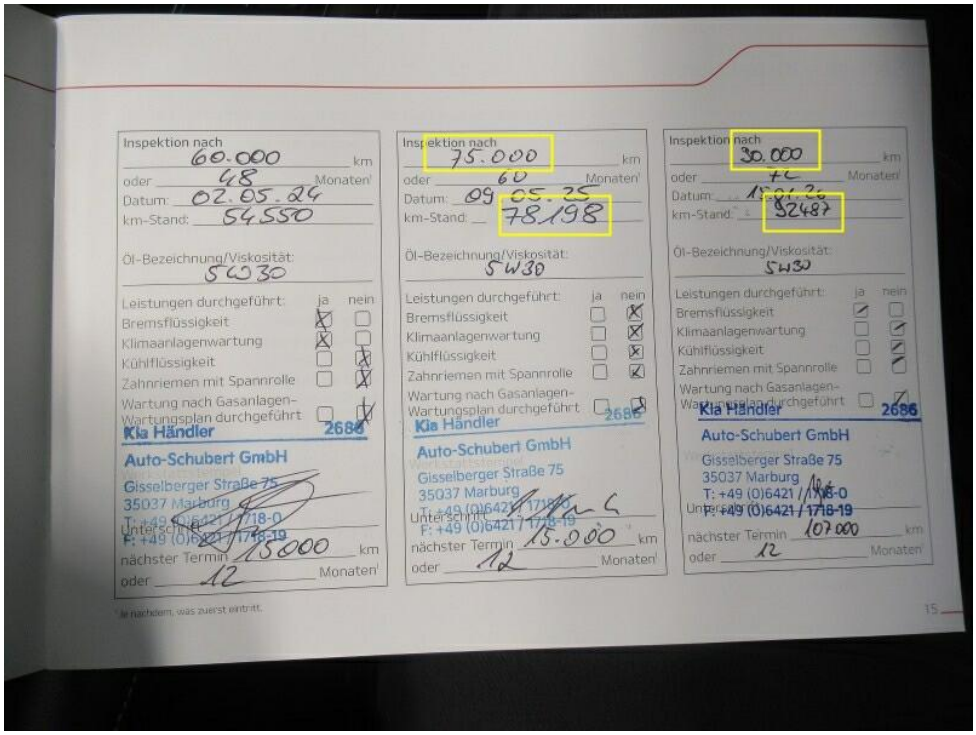
Bild 7 : Wartungsnachweise
Wartungsintervall nicht nach Herstellervorgaben eingehalten, dadurch Entfall der erweiterten Herstellergarantie

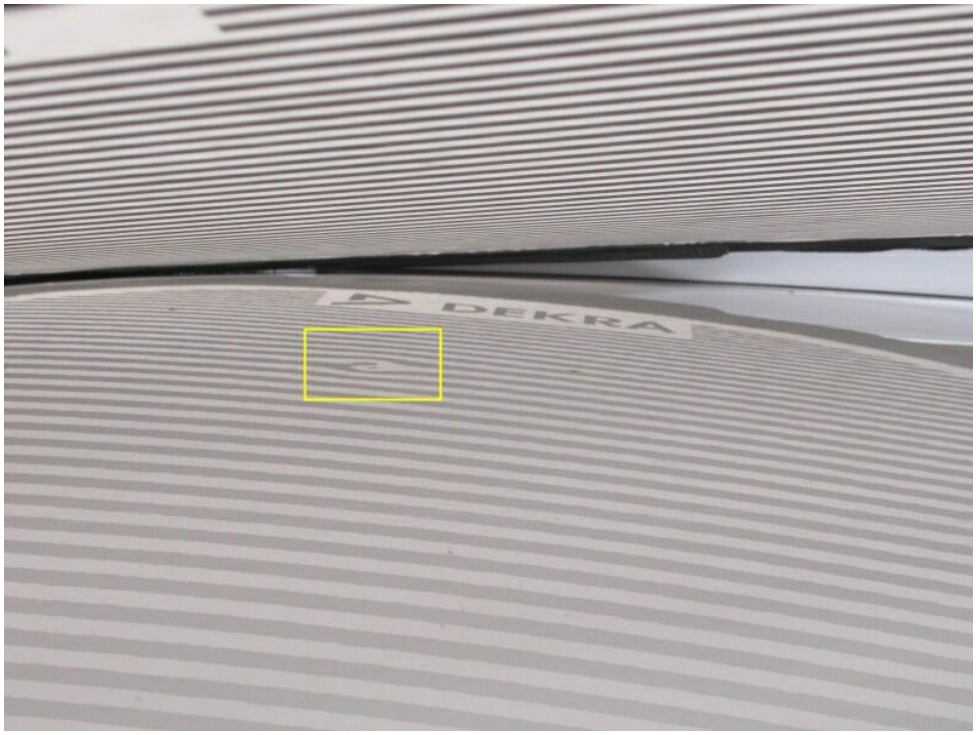
Bild 9 : Dach, eingedellt, smart repair

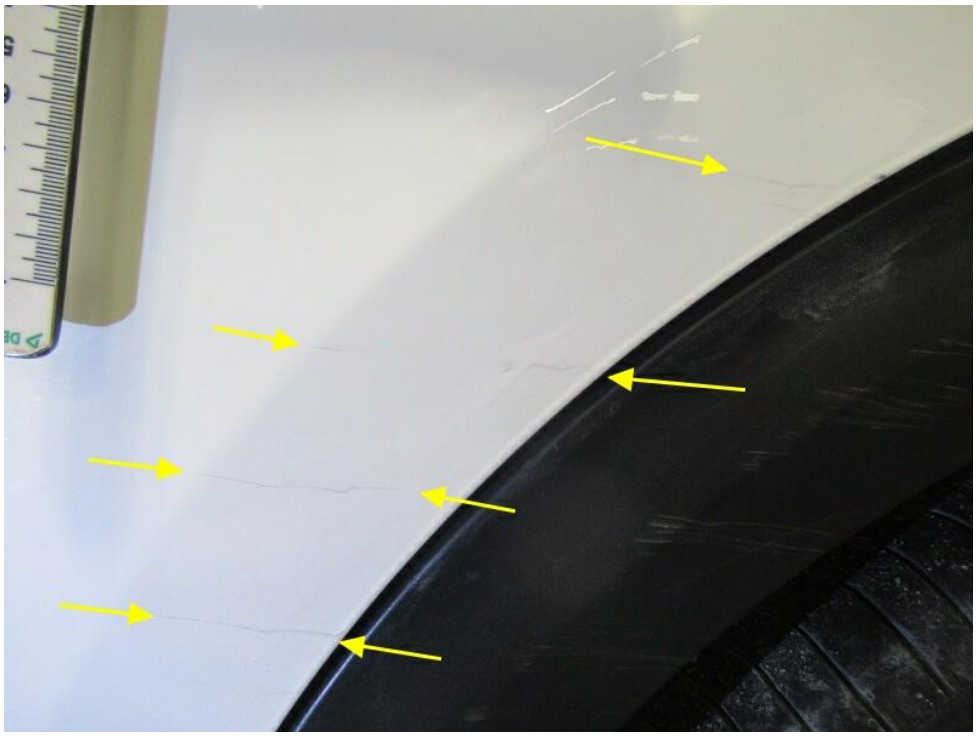
Bild 12 : Tür HL und Radlaufleiste HR zerkratzt, lackieren/erneuern
