Rapport d'évaluation

A104 - D26100519817

Peugeot 2008 (P1)(2020->)

VIN	VR3USHNSSMJ946228
Immatriculation	GE-460-VJ
Kilométrage	30088 KM
Première immatriculation	22/02/2022
Couleur carrosserie	NOIR

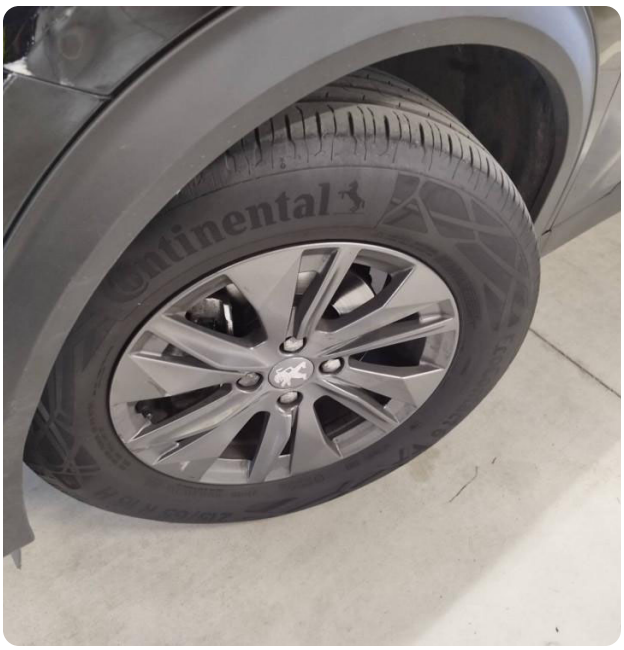
Pneu avant gauche

Type	Non renseigné
Mode de réparation	E - Echange

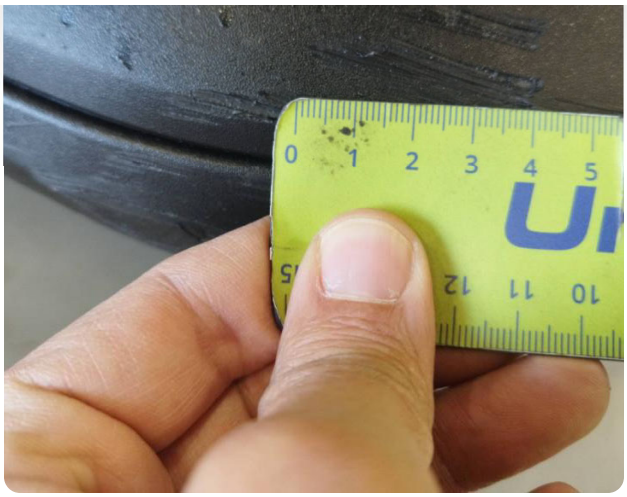
Moulure inférieure Pare-choc AV - Centrale

Type	Rayures griffures
Mode de réparation	F - Forfait

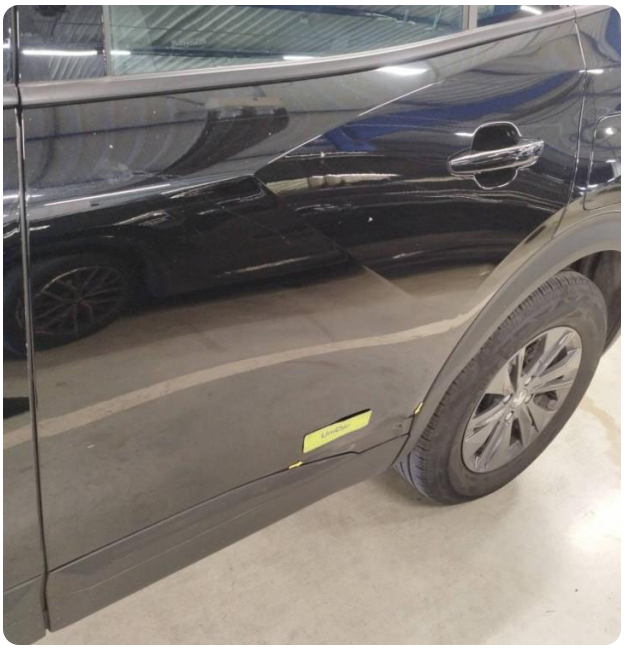
Porte arrière gauche

Type	Enfoncements étendus
Mode de réparation	F - Réparation Tôlerie + Peinture

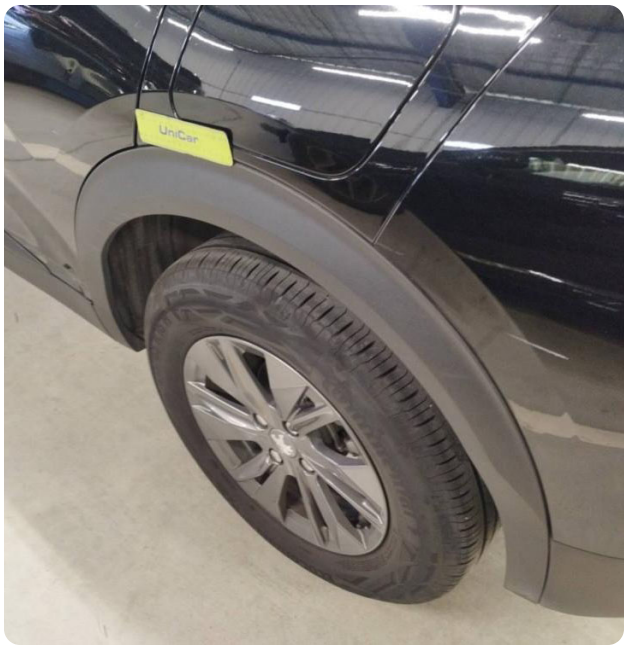
Moulure Aile ARG

Type	Rayures griffures
Mode de réparation	F - Forfait

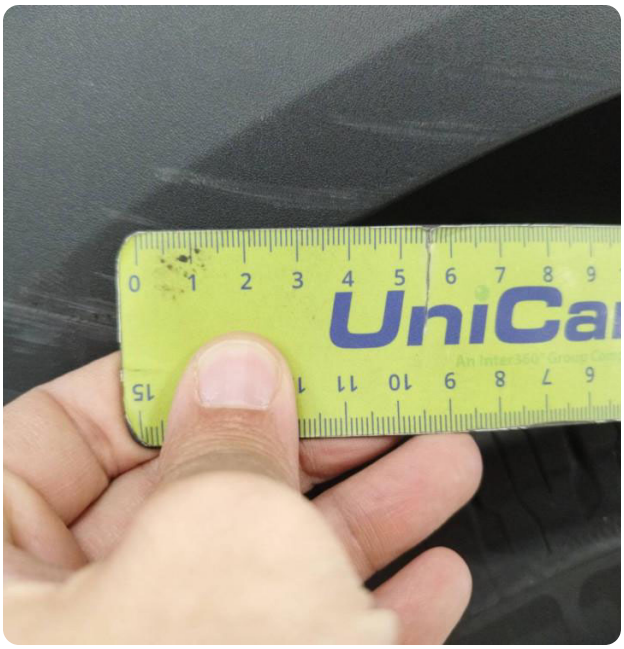
Pneu arrière gauche

Type	Déchirure
Mode de réparation	E - Echange

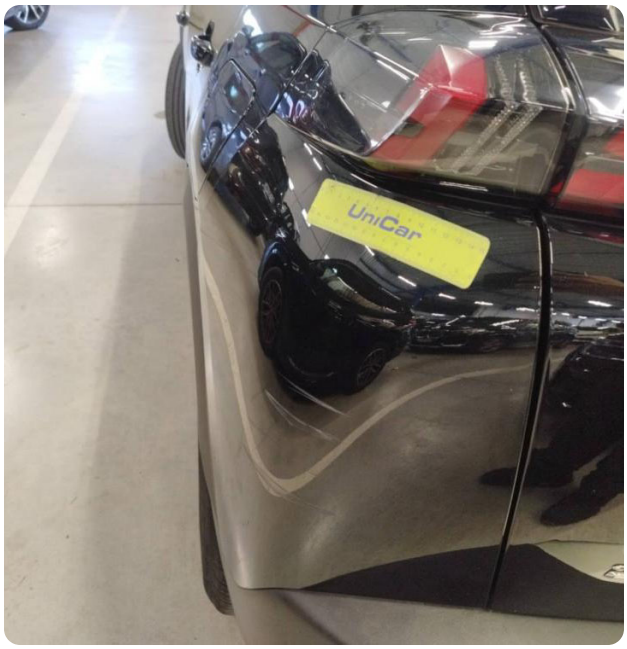
Coin de Pare-choc ARG peint

Type	Rayures griffures (PC peint)

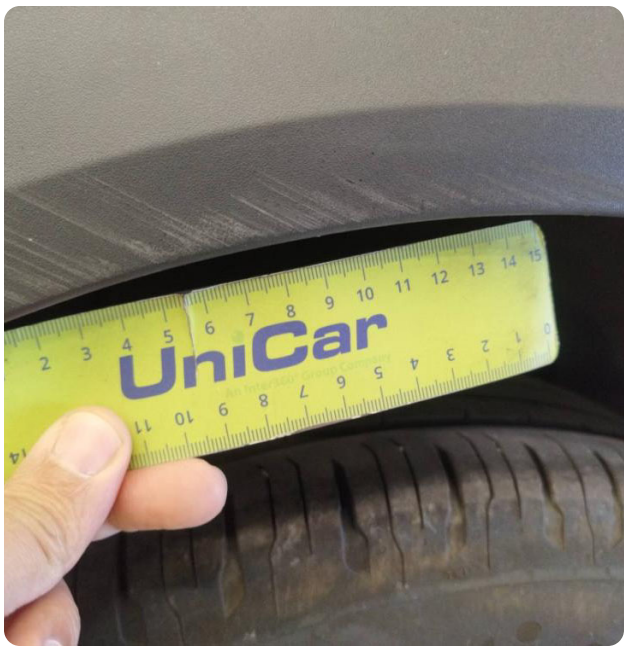
Moulure Aile ARD

Type	Rayures griffures
Mode de réparation	F - Forfait

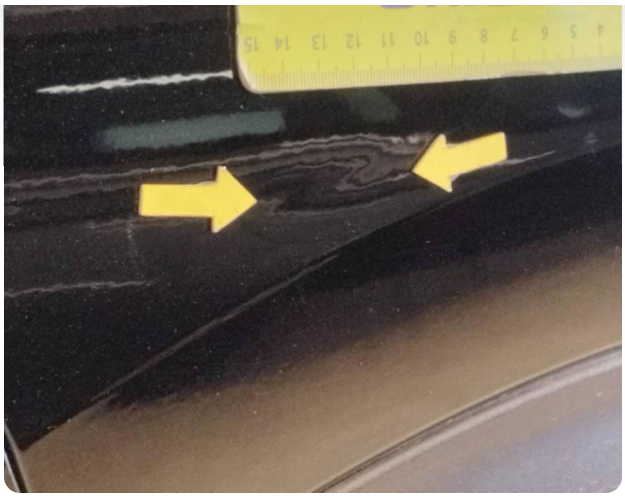
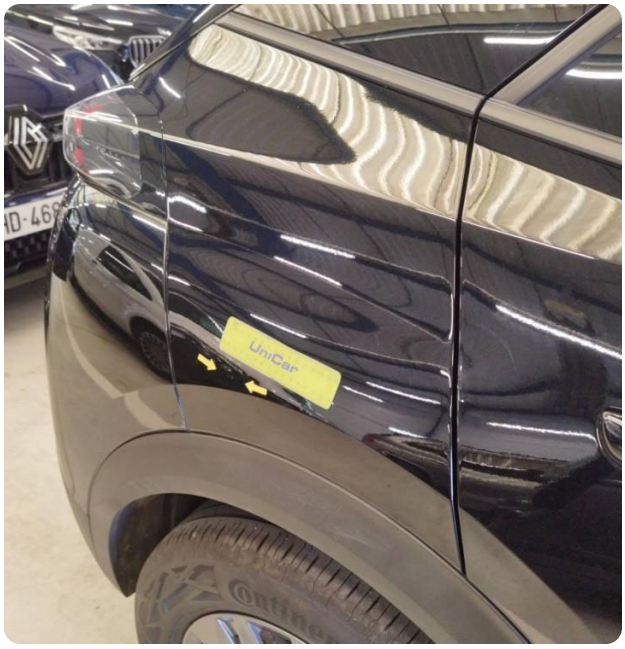
Aile arrière droit

Type	Enfoncements étendus
Mode de réparation	F - Réparation Tôlerie + Peinture

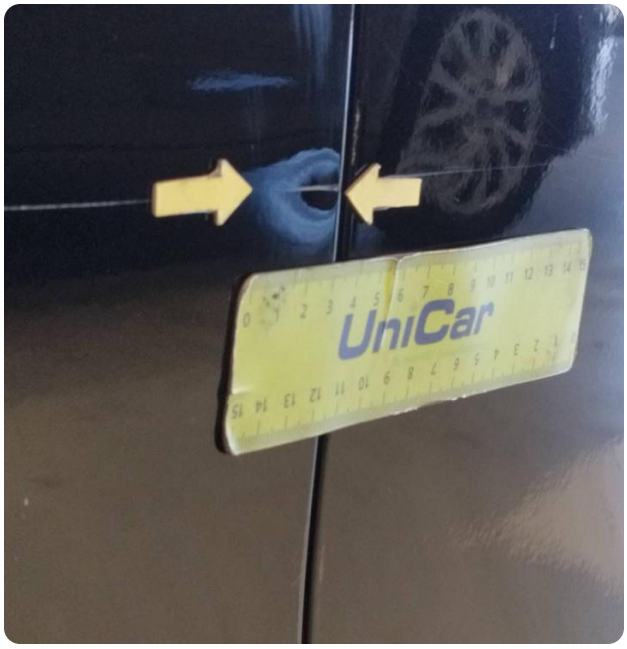
Porte arrière droit

Type	Enfoncements étendus
Mode de réparation	F - Réparation Tôlerie + Peinture

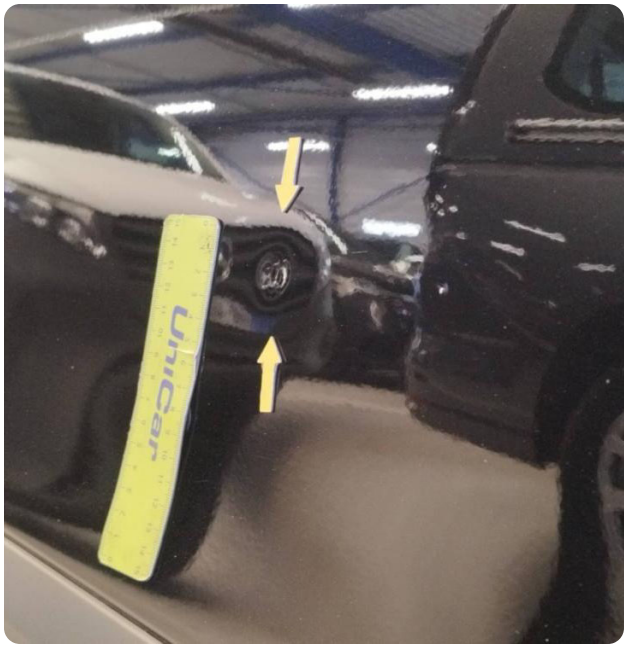
Porte avant droit

Type	Enfoncements étendus
Mode de réparation	F - Réparation Tôlerie + Peinture

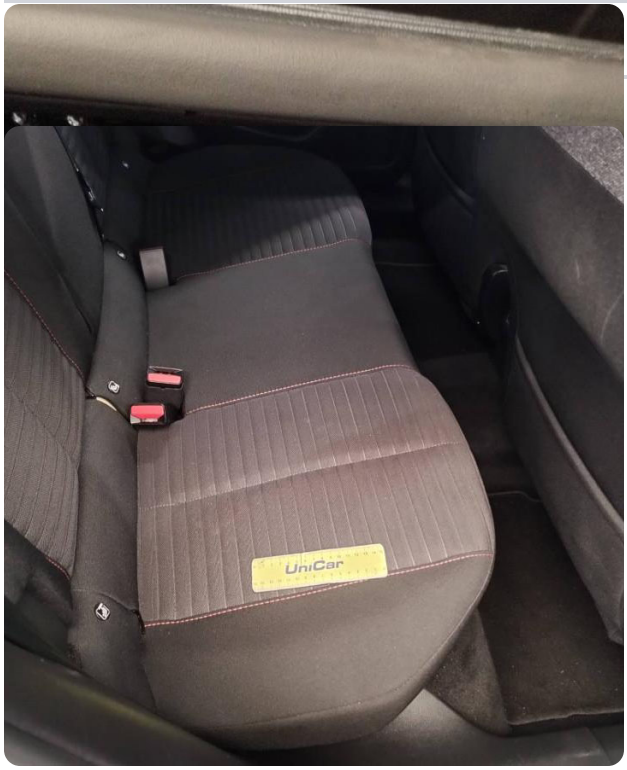
Plus de deux éléments abîmés

F - Forfait
