LVV Nr	4974419
Hersteller	Opel
Model	Corsa
Variante	Elegance 1.2 Direct Injection Turbo
Listenpreis	21.344,53
VIN	VXKUPHNKSN4367000
Erstzulassungsdatum	1.10.2022
Kennzeichen	M WP1437

DEKRA-Nr: 0328 / 0100059058 / 2026 / B077983001000 vom 08.10.2026

Zustandsbericht / Minderwertgutachten

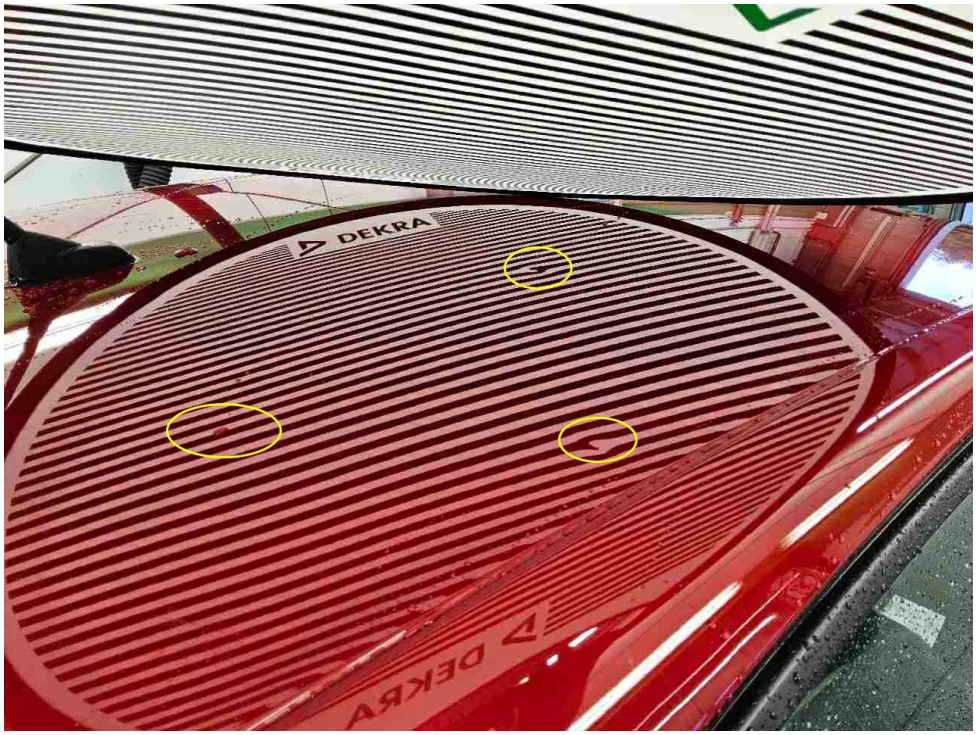
Bild 17 : Vorhandener Versicherungsschaden: Dach und angrenzende Bauteile Sturmschaden

1. Vorhandener Versicherungsschaden: Dach und angrenzende Bauteile Sturmschaden, instandsetzen (Bild 15, 16, 17, 18, 19, 20, 21, 22, 23, 24, 25, 26)
2. Tür vorne links, deformiert, instandsetzen und lackieren mit Lackaufbau (Bild 27, 28)
3. Tür hinten links Lackierung, verschrammt, lackieren (Bild 29)
4. Felge vorne rechts Lackierung, verschrammt, lackieren (Bild 30, 31, 32)

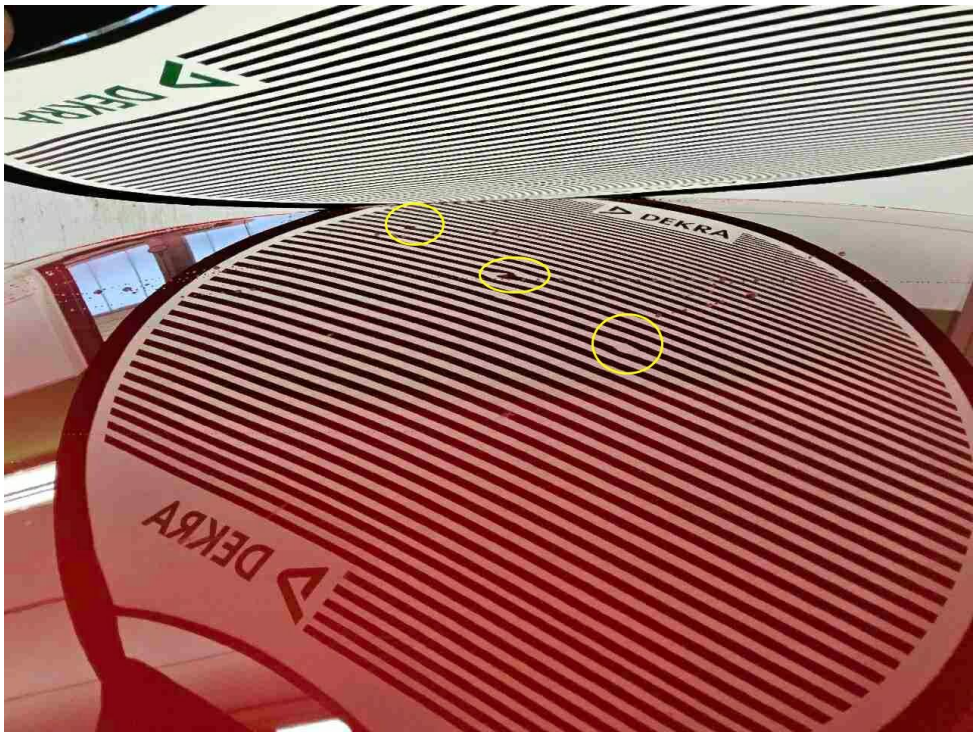
Bild 18 : Vorhandener Versicherungsschaden: Dach und angrenzende Bauteile Sturmschaden

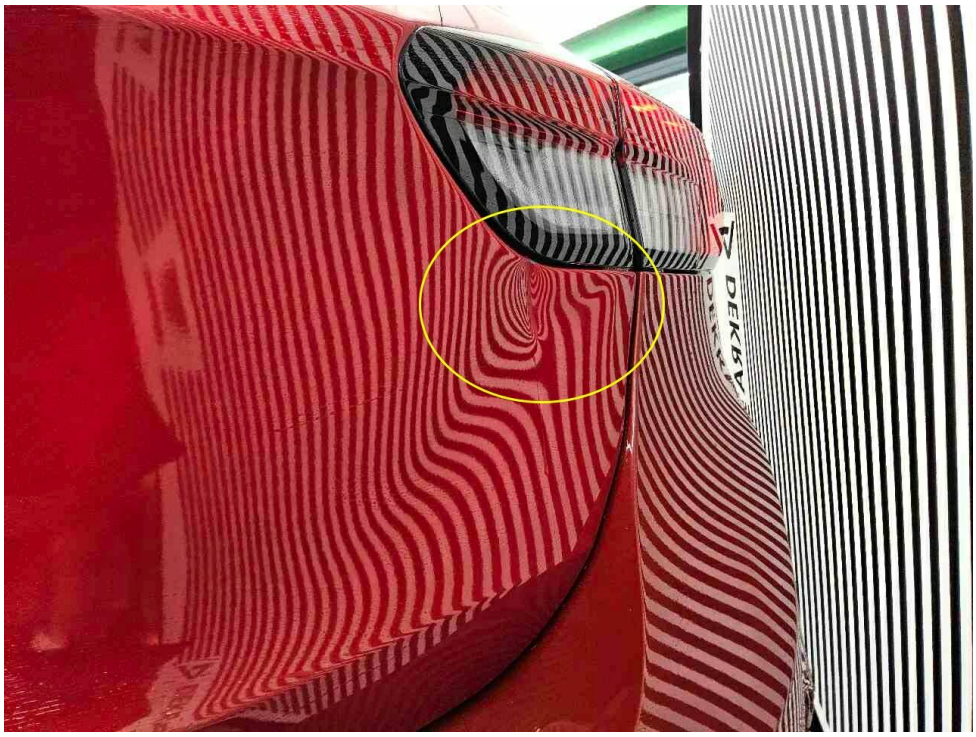
Bild 20 : Vorhandener Versicherungsschaden: Dach und angrenzende Bauteile Sturmschaden

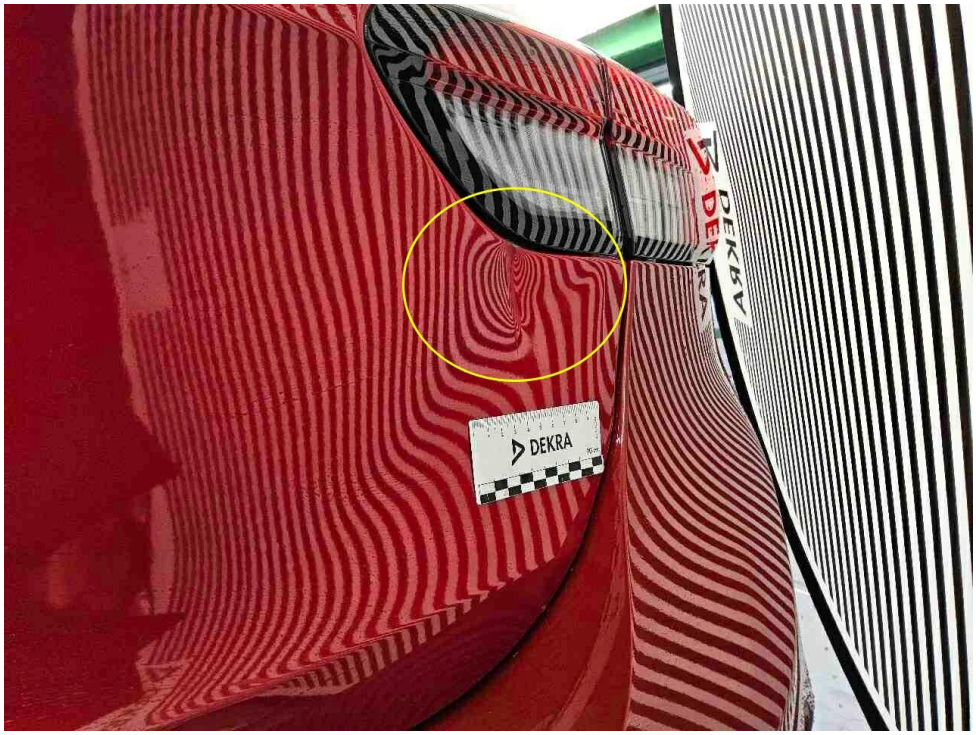
Bild 21 : Vorhandener Versicherungsschaden: Dach und angrenzende Bauteile Sturmschaden

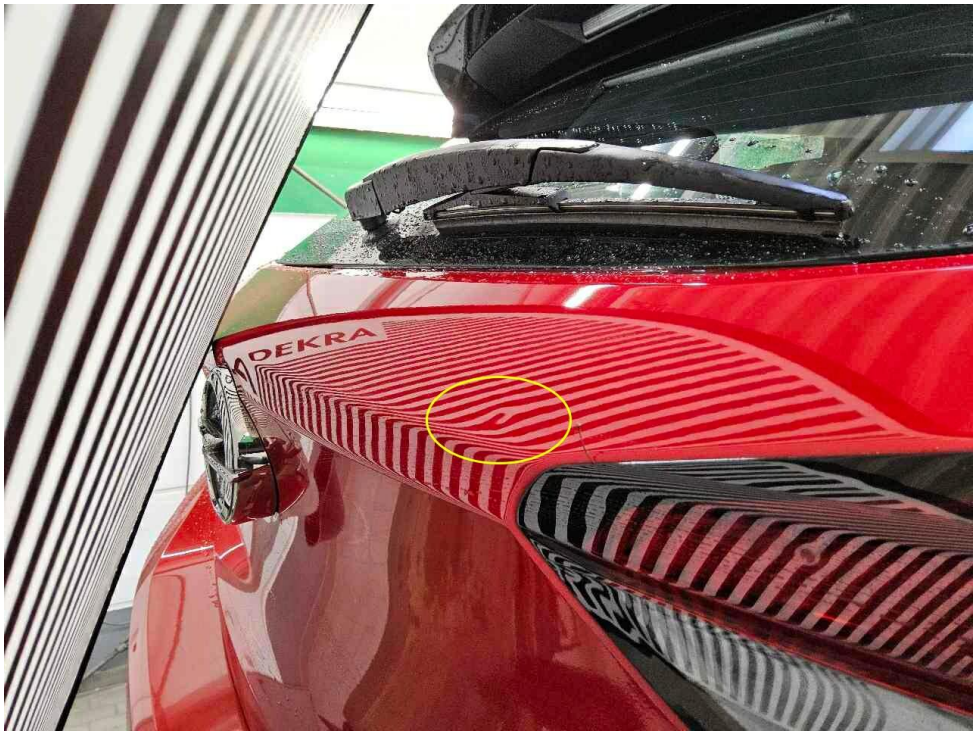
Bild 23 : Vorhandener Versicherungsschaden: Dach und angrenzende Bauteile Sturmschaden

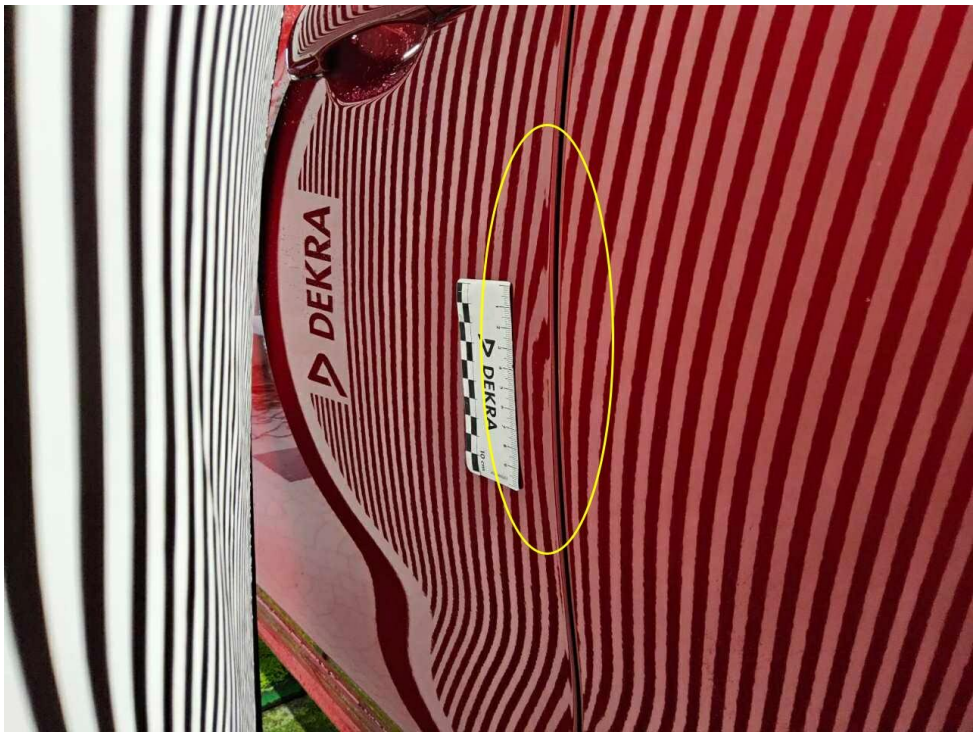
Bild 28 : Tür vorne links, deformiert, instandsetzen und lackieren mit Lackaufbau
