Zustandsbericht

Protokollnummer: 48254796
Auftrags-Nr / Referenz: 50442331_1
Besichtigungsdatum: 24.09.2026

Hersteller / Modell	Volvo V60 B4 B DKG Plus Dark		
Kennzeichen	HAM-S 9211	**Vehicle Identification number**	YV1ZWK8V4S2642630
Erstzulassung	01.10.2024	**Laufleistung (abgelesen)**	39.175 km
HSN/TSN	9101 / BSJ 00026	**Kraftstoffart**	Hybr.Benzin/E
Fahrzeugart	PKW Kombi	**Antriebsart**	Frontantrieb
Schadstoffklasse	EURO6	**Getriebe / Anzahl Gänge**	Automatik
Farbe	Schwarz Uni	**Besichtigungszustand**	ausreichend
Leistung	145 kW	**Nächste HU**	10/2027
Hubraum	1.969 ccm	**Zylinder**	4
Wartungsheft / Nachweis	vorhanden / vollständig	**Restlauf bis Service**	357 Tag(e)
Letzte Wartung	09/2026 bei 39.159 km	**Polsterart**	Leder
Vorschaden	Feststellbar	**Polsterfarbe**	Anthrazit-Grau
Nachlackierung	Feststellbar	**zul. Gesamtgewicht**	2.240 kg
Dokumente	ZB I vorhanden	**Anzahl Halter**	unbekannt
Schlüssel soll/ist	2/2	**Anzahl Sitze / Türen**	5 / 5
Vertragsnummer	50442331_1	**Re-Import**	Nein

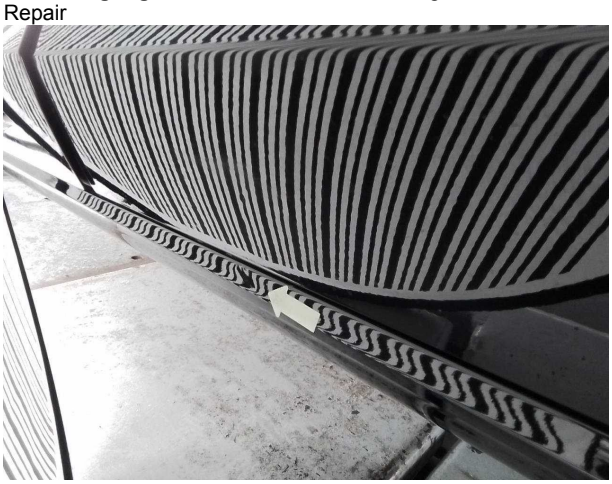
Nr.	Bauteilgruppe	Beschreibung
1	Seitenwand links	Einstieg - Kratzer - Smart Repair
2	Schweller links	Verkleidung - verformt - erneuern

Beschädigung #1: Seitenwand links: Einstieg - Kratzer - Smart Repair
