DEKRA-Nr: 0472 / 0100514516 / 2026 / B090585000184 vom 05.10.2026

Bewertungsgutachten / Rechendaten

Kennzeichen **BRA HM85** **FIN** **U5YPX81GDPL113411**

Bewertungsgutachten

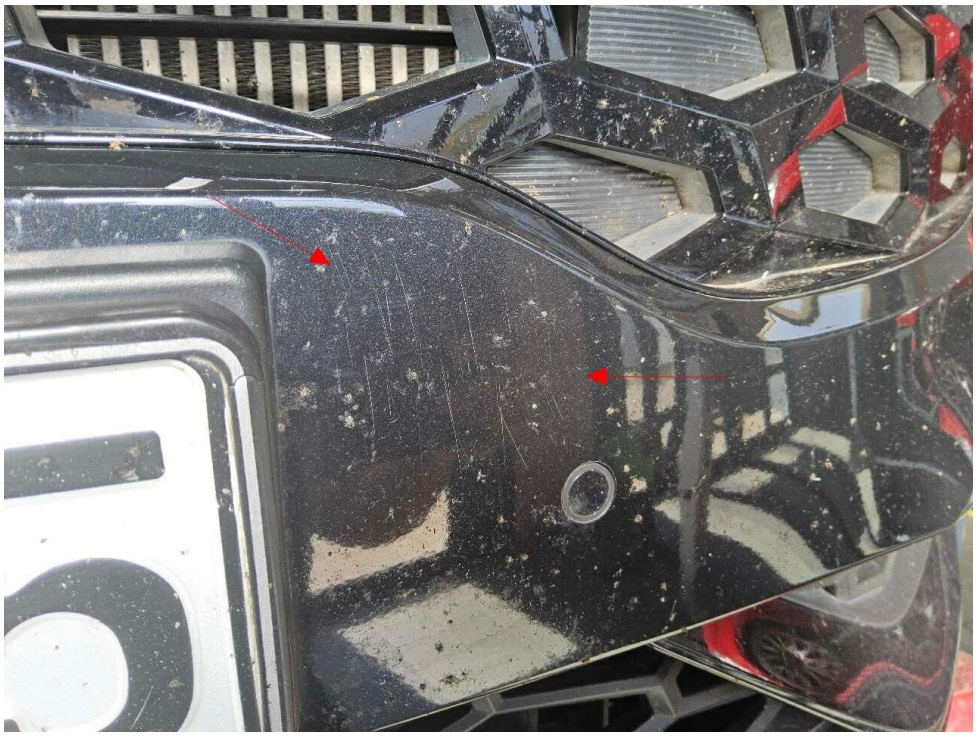
Motorhaube Lackierung, Steinschlag,
Gebrauchsspur (Bild 10, 11)
Stoßfänger vorne Lackierung, zerkratzt,
Gebrauchsspur (Bild 12)
Verkleidung D-Säule links, zerkratzt,
Gebrauchsspur (Bild 14)

Bild 10 : Motorhaube Lackierung, Steinschlag, Gebrauchsspur

Bild 11 : Motorhaube Lackierung, Steinschlag, Gebrauchsspur

Motorhaube Lackierung, Steinschlag, Gebrauchsspur (Bild 10, 11); Stoßfänger vorne Lackierung, zerkratzt, Gebrauchsspur (Bild 12); Verkleidung D-Säule links, zerkratzt, Gebrauchsspur (Bild 14).
