DEKRA-Nr: 0312 / 057472 / 2026 / B092250000045 vom 14.10.2026

# Zustandsbericht / Minderwertgutachten

| Typ / Verkaufsbez. | 3 Lim. 5-trg. (BP/BR)(01.2019->) / 3 SKYACTIV-G M-Hybrid Selection (EURO 6d) | Aufbauart | Limousine |

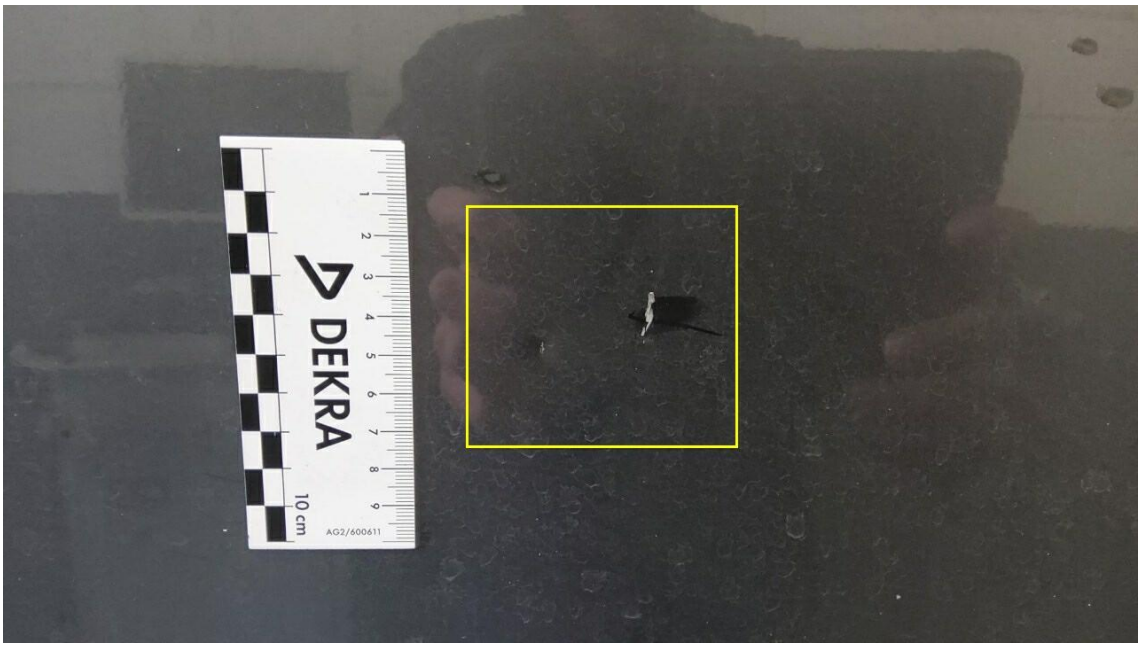
Bild 19 : Seitenteil hinten links, eingedellt, drücken

lackieren (Bild 27, 28)
10. Seitenteil hinten rechts Lackierung, zerkratzt, lackieren mit Lackaufbau (Bild 25)
11. Heckdeckel Lackierung, Werbefolien, reinigen (Bild 24)
12. Tür vorne links, deformiert, instandsetzen und lackieren mit Lackaufbau (Bild 20, 21, 22, 23)
13. Seitenteil hinten links, eingedellt, drücken (Bild 19)
14. Kotflügel vorne links, eingedellt, drücken (Bild 18)
15. Felge vorne links, zerkratzt, lackieren mit Lackaufbau (Bild 53, 54)
16. Felge hinten links, zerkratzt, lackieren mit Lackaufbau (Bild 51, 52)
17. Stoßfänger hinten Lackierung, zerkratzt, smart repair (Bild 17)
18. Felge hinten rechts, zerkratzt, lackieren mit Lackaufbau (Bild 49, 50)
19. Felge vorne rechts, zerkratzt, lackieren mit Lackaufbau (Bild 47, 48)

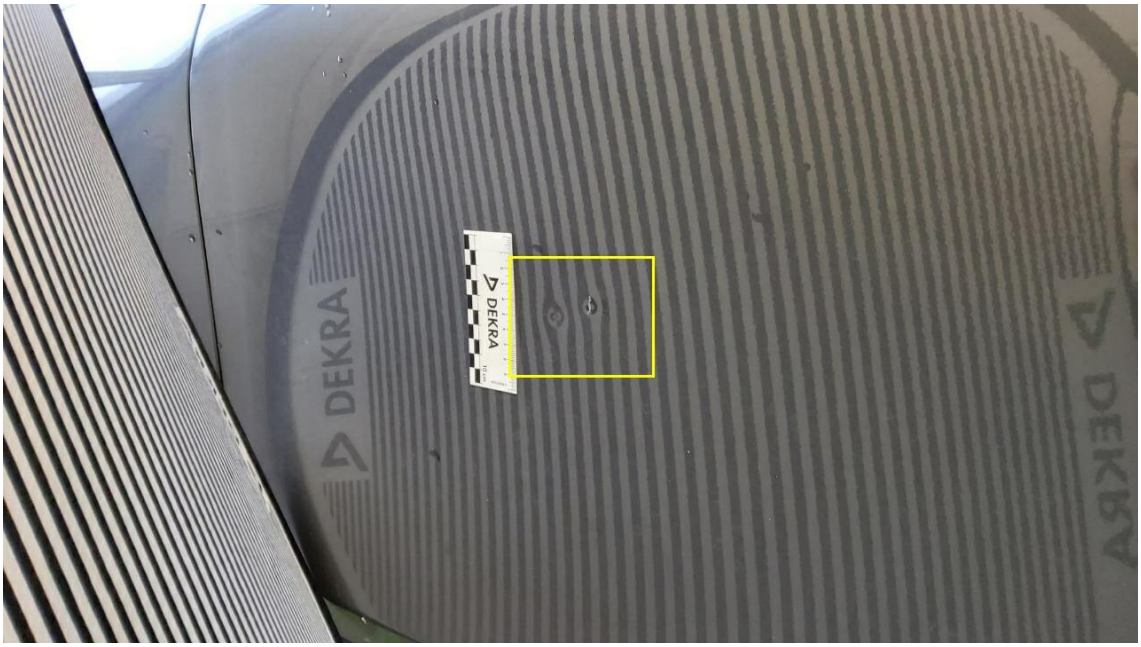
Bild 20 : Tür vorne links, deformiert, instandsetzen und lackieren mit Lackaufbau

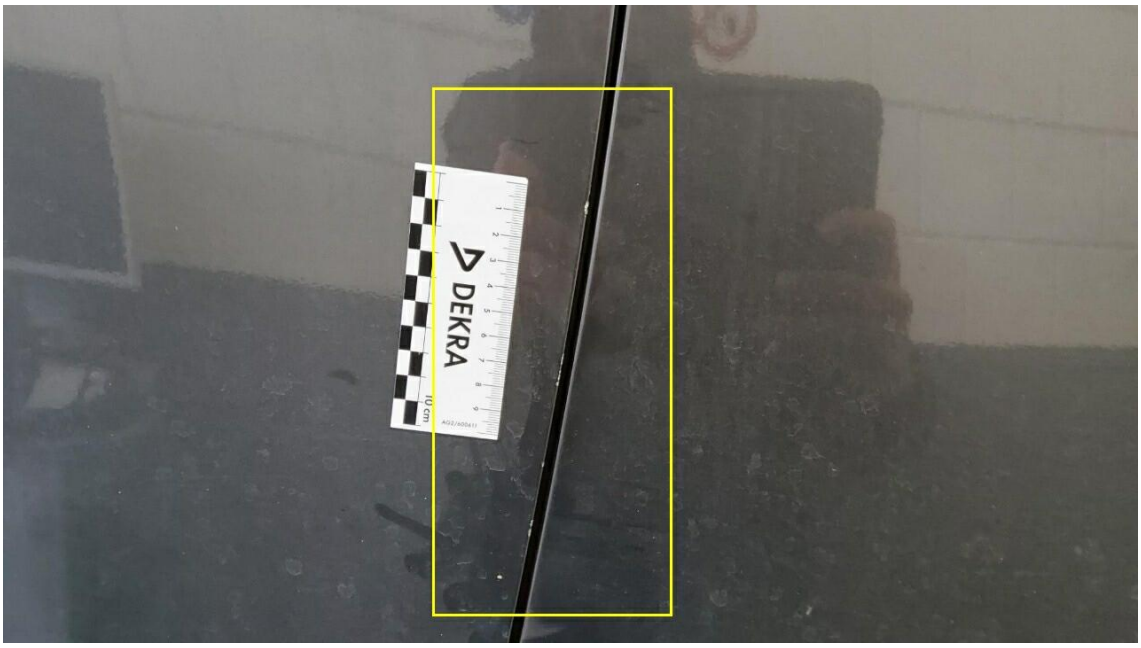
Bild 21 : Tür vorne links, deformiert, instandsetzen und lackieren mit Lackaufbau

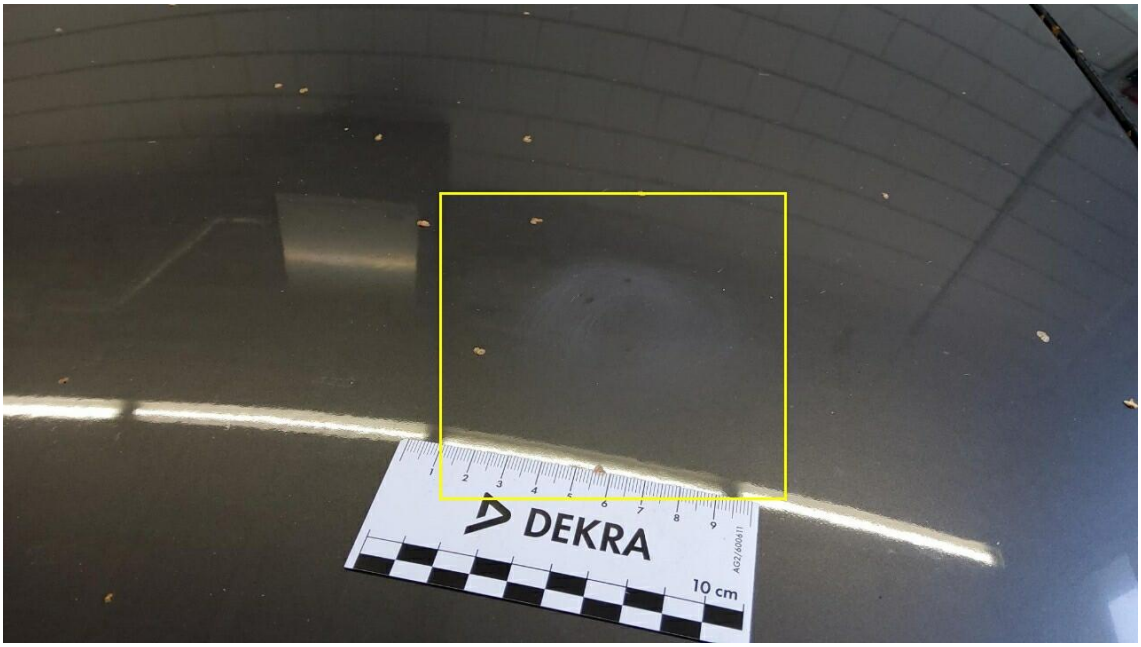
Bild 28 : Motorhaube Lackierung, zerkratzt, lackieren

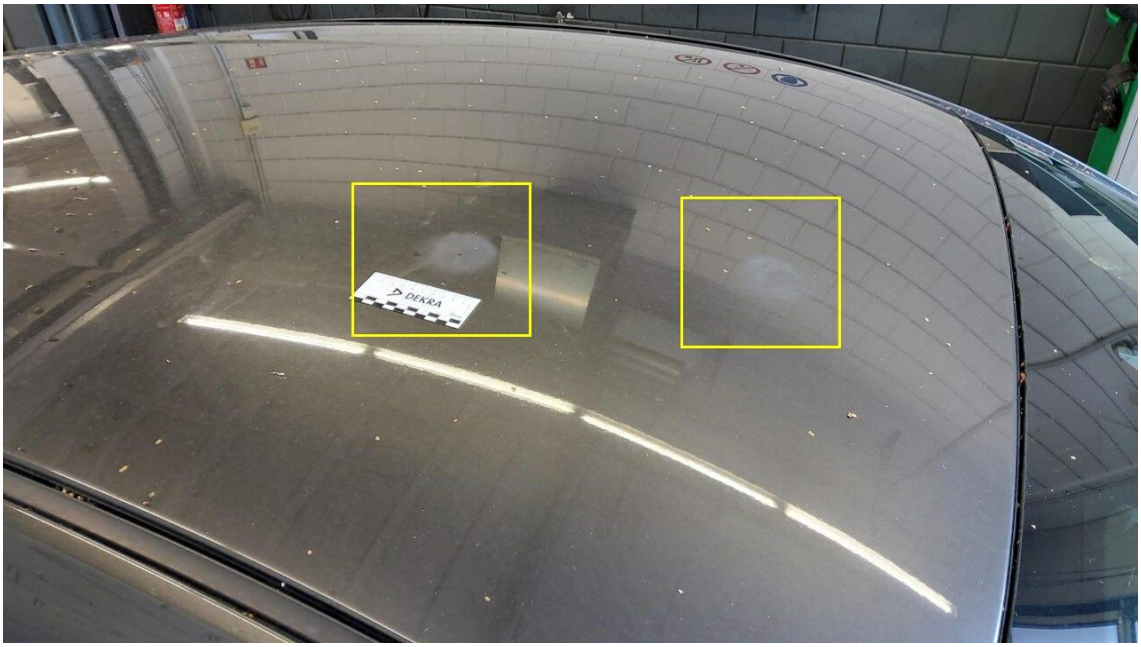
Bild 30 : Dach Lackierung, verschrammt, lackieren

1. Lenkrad verschlissen, erneuern (Bild 14, 15)
2. Türdichtung vorne links innen gerissen, erneuern (Bild 16)
3. Streifschaden Front rechts, instandsetzen (Bild 32, 33, 34, 35, 36, 37, 38, 39, 40, 41)
4. Schwellerblende links eingekerbt, erneuern (Bild 42, 43)
5. Schwellerblende rechts eingekerbt, erneuern (Bild 44)
6. Winterfelge zerkratzt, Zubehörfelgen, erneuern
7. Endschalldämpfer, Blende Abgasrohr links eingedellt und zerkratzt, erneuern (Bild 45, 46)
8. Dach Lackierung, verschrammt, lackieren (Bild 29, 30, 31)
9. Motorhaube Lackierung, zerkratzt,

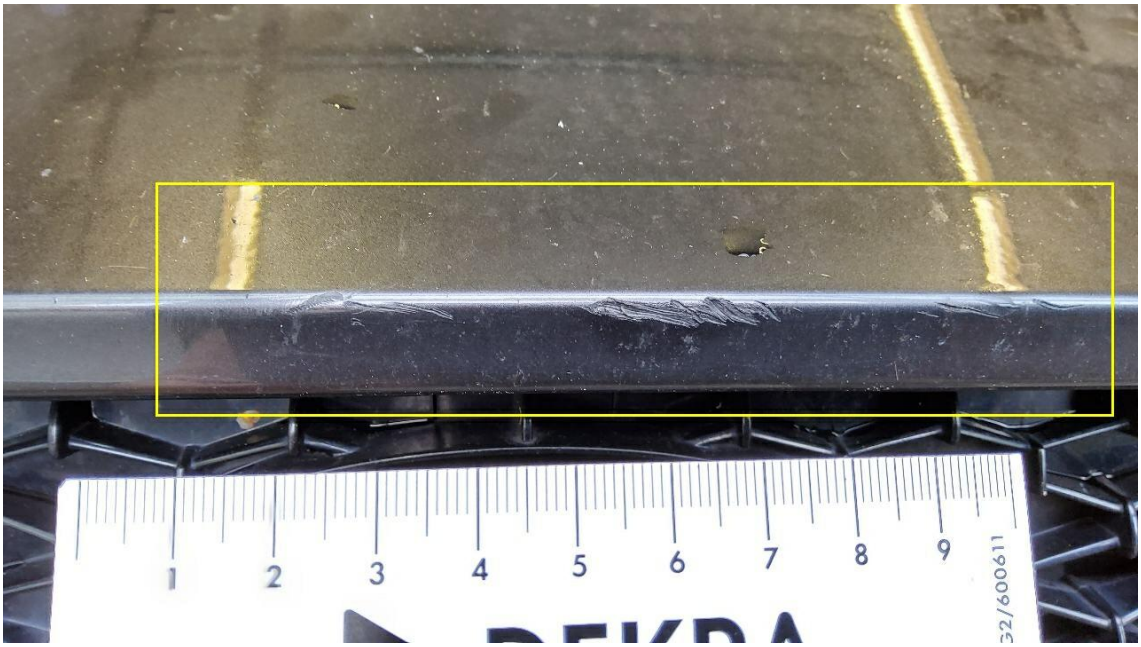
Bild 40 : Streifschaden Front rechts

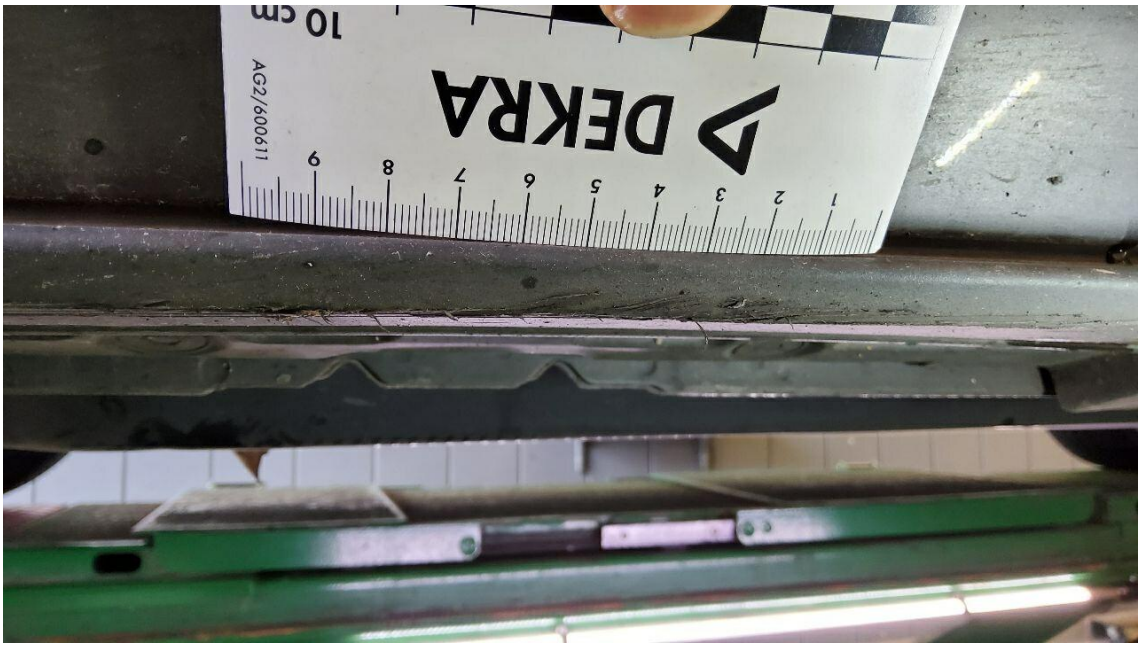
Bild 41 : Streifschaden Front rechts

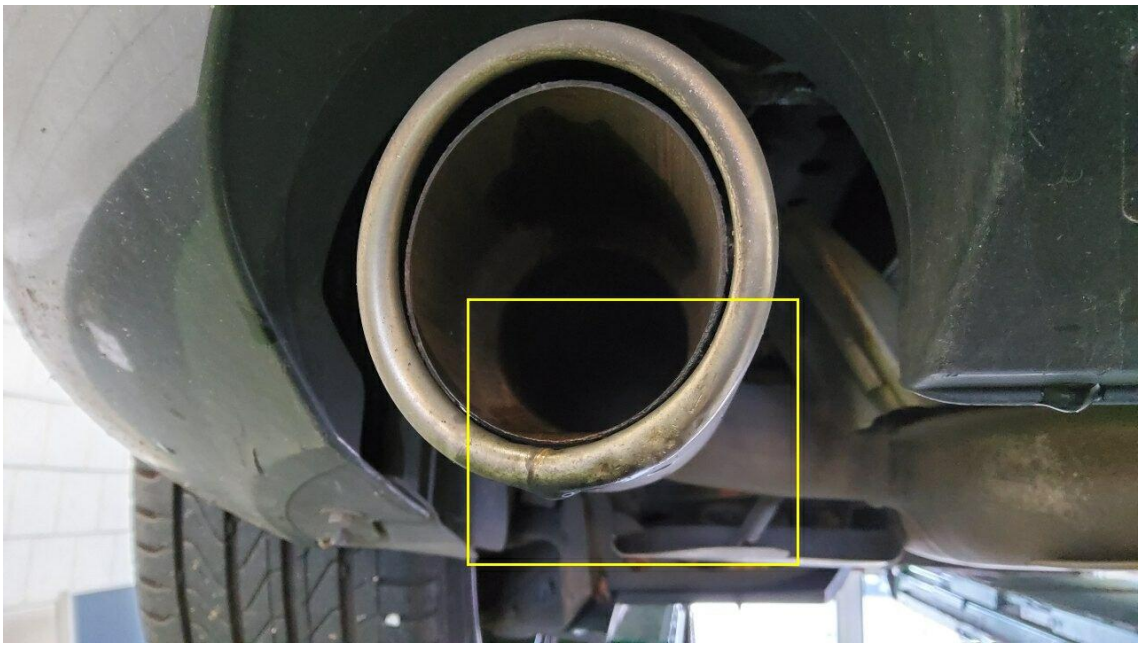
Bild 45 : Endschalldämpfer, Blende Abgasrohr links eingedellt und zerkratzt

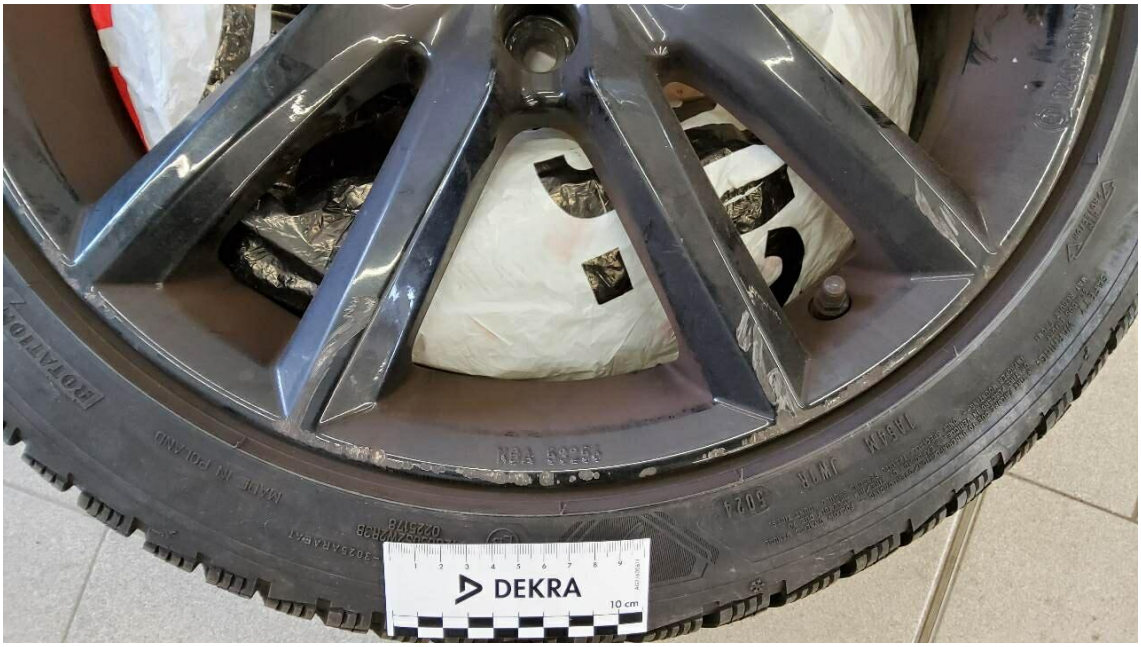
Bild 54 : Felge vorne links, zerkratzt, lackieren mit Lackaufbau
