Besichtigungsdatum: 15.10.2026
Protokollnummer: 48285730
Erstellt durch: Markus Böttcher
Besichtigt durch: K. Stecher

WBA7M910407G43870

Zustandsbericht

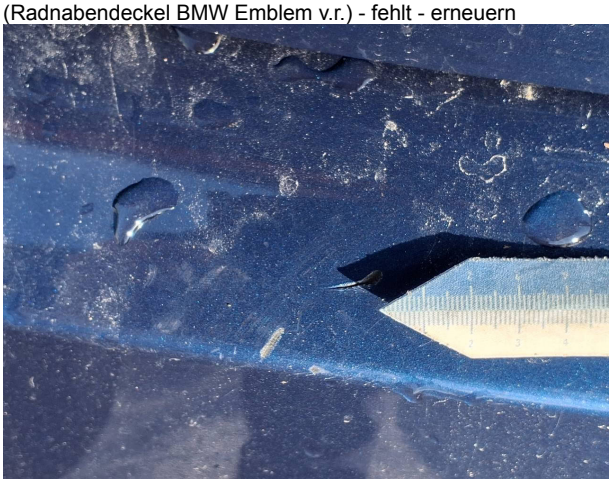
Beschädigung #2: Stossfänger hinten: Stossfänger hinten - Kratzer - Smart Repair
