DEKRA-Nr: 0357 / 034736 / 2026 / B085565002689 vom 04.11.2026

Vermarktungsbericht

Auftraggeber	ALD AutoLeasing D GmbH Flotte, Nedderfeld 95, 22529 Hamburg
Besichtigung	04.11.2026

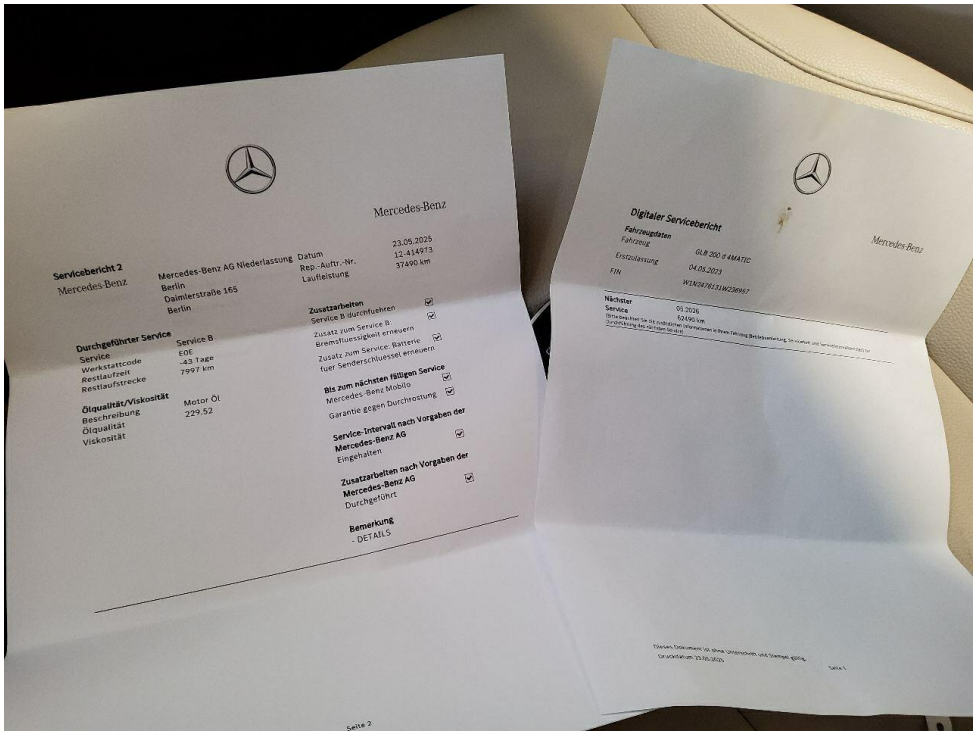
Bild 7 : Wartungsnachweise

Wartungsnachweis:	lückenhaft
letzte Wartung:	am 23.05.2025 bei Kilometerstand 37.490

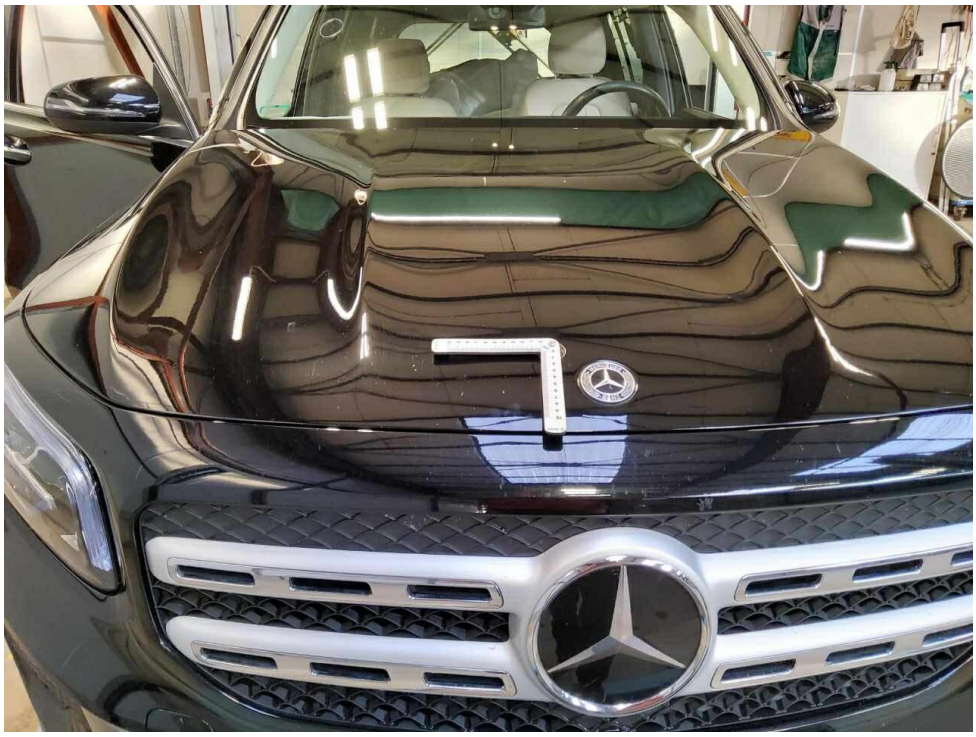
Bild 8 : Motorhaube, Steinschlag >6St. /dm ², lackieren mit Lackaufbau

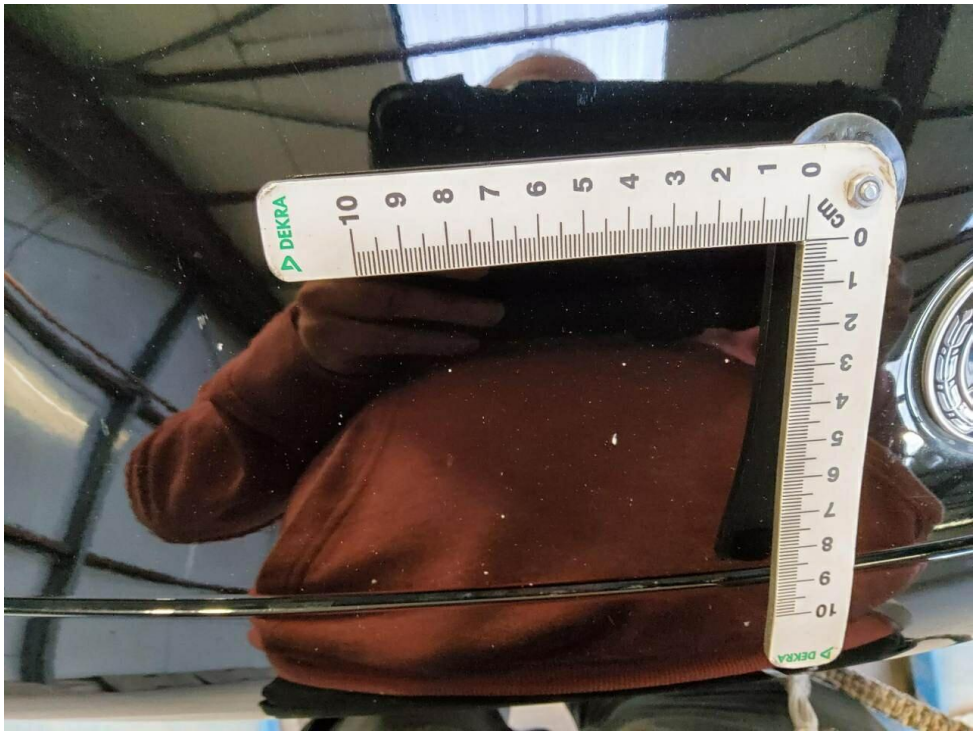
Bild 9 : Motorhaube, Steinschlag >6St. /dm ², lackieren mit Lackaufbau

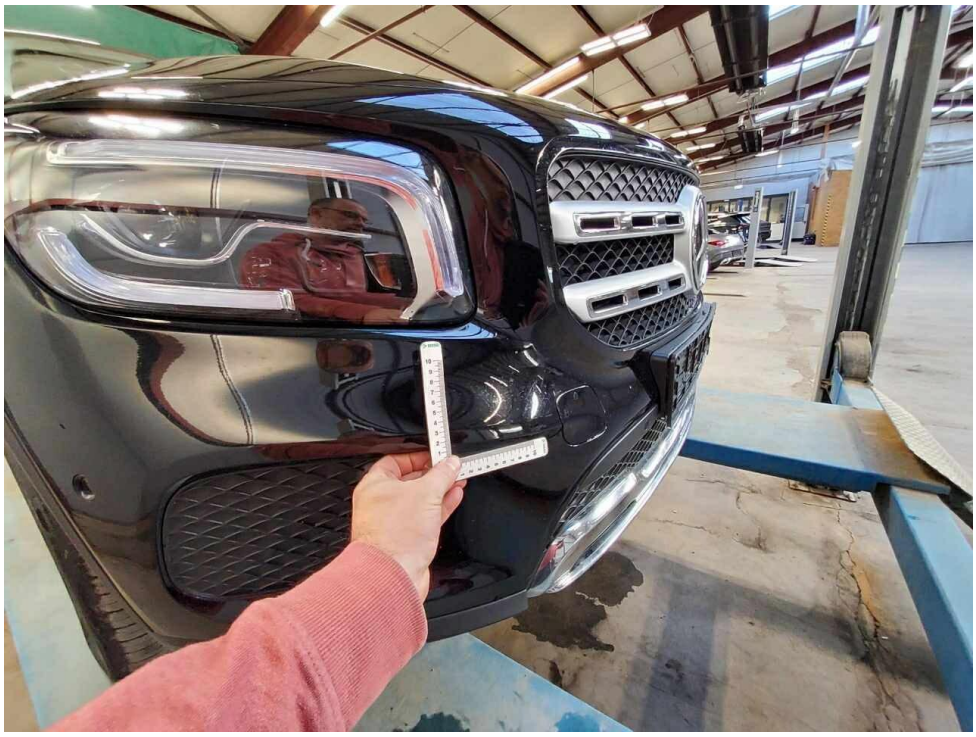
Bild 10 : Stoßfänger vorne Lackierung, Steins.>6st./dm², lackieren mit Lackaufbau

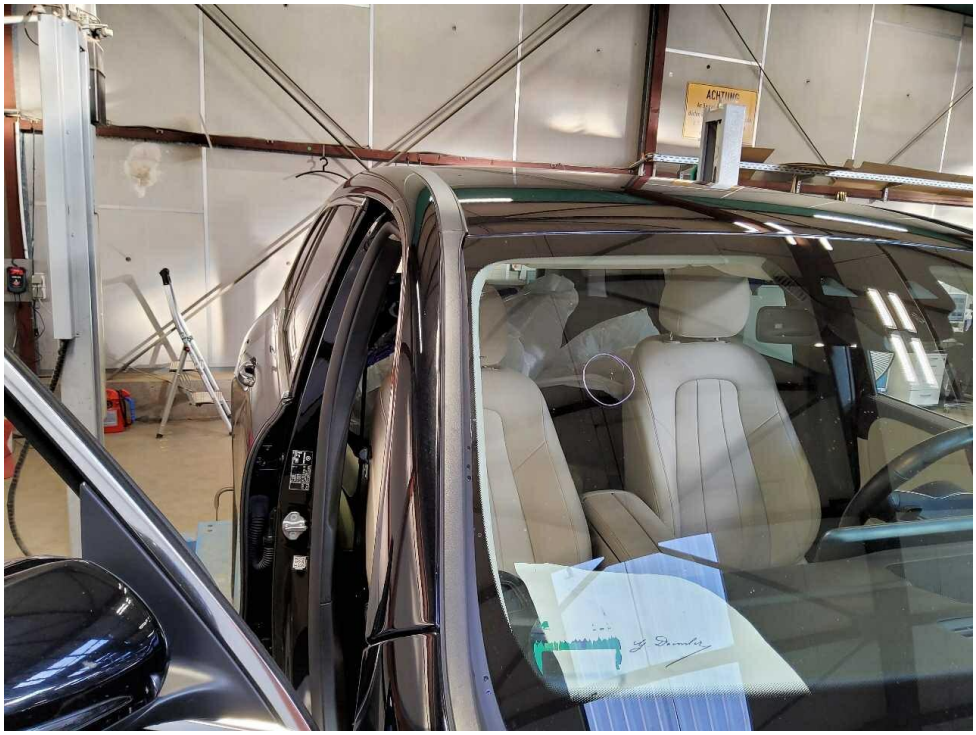
Bild 13 : Frontscheibe Steinschlag

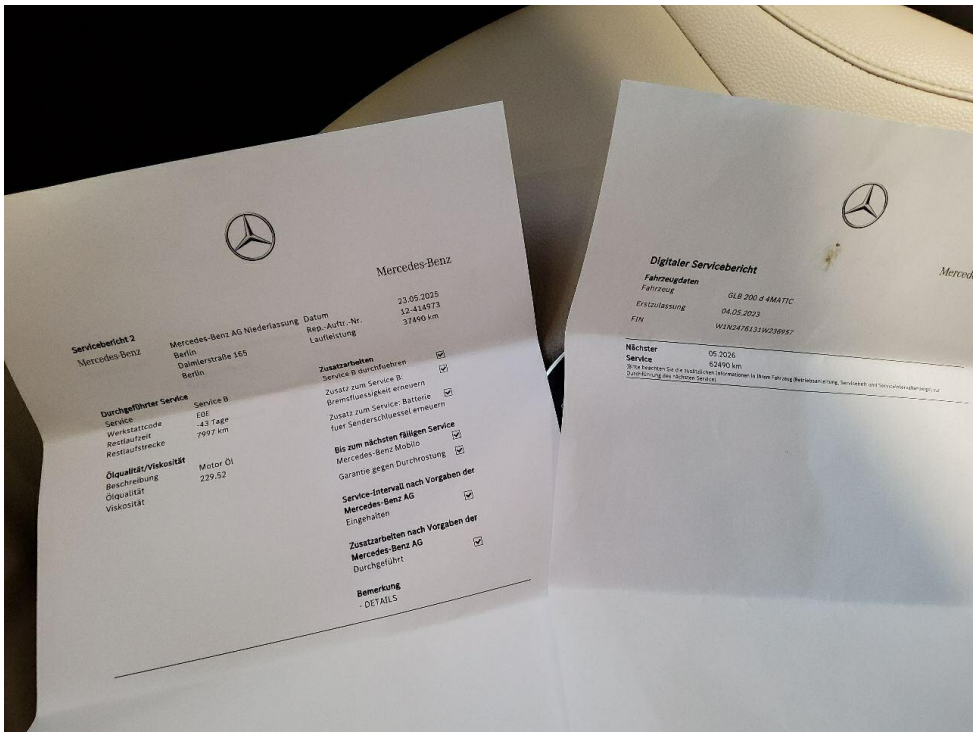
Bild 14 : Wartungsintervall überzogen, Wartung durchführen
