Zustandsbericht

Protokollnummer:	48515364
Auftrags-Nr / Referenz:	52087422_1
Besichtigungsdatum:	30.09.2026

Hersteller / Modell	Tesla Model 3 Langstreckenbatt. Allradantrieb Dual Motor Performance		
Kennzeichen	KK-FF 49	**Fahrgestellnummer**	LRW3E7EL2NC616554
Erstzulassung	21.09.2022	**Laufleistung (abgelesen)**	55.150 km
HSN/TSN	1480 / ASS 00290	**Kraftstoffart**	Elektro
Fahrzeugart	PKW Limousine	**Antriebsart**	Allradantrieb
Schadstoffklasse		**Getriebe / Anzahl Gänge**	Direktantrieb
Farbe	Blau Metallic	**Besichtigungszustand**	ausreichend
Leistung	155 kW	**Nächste HU**	09/2027
Wartungsheft / Nachweis	digitaler Nachweis / vollständig	**Restlauf bis Service**	0 km
Letzte Wartung		**Polsterart**	Leder
Vorschaden	Keine Feststellbar	**Polsterfarbe**	Schwarz
Nachlackierung	Keine Feststellbar	**zul. Gesamtgewicht**	kg
Dokumente	ZB I vorhanden	**Anzahl Halter**	unbekannt
Schlüssel soll/ist	2/1	**Anzahl Sitze / Türen**	5 / 5
Vertragsnummer	52087422_1	**Re-Import**	Nein

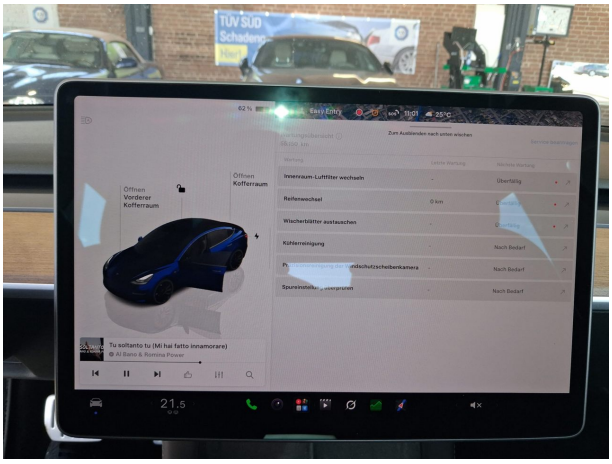
Nr.	Bauteilgruppe	Beschreibung
1	Sonstiges	Inspektion/Wartung (Hepa Filter, Pollenfilter, Wischerblätter) - fällig - erneuern

Beschädigung #1: Sonstiges: Inspektion/Wartung (Hepa Filter, Pollenfilter, Wischerblätter) - fällig - erneuern
