Wertgutachten

Protokollnummer:	48017455
Auftrags-Nr / Referenz:	
Besichtigungsdatum:	23.09.2026
Sachverständiger:	Christian Kabbeck
Besichtigung durch	Ziad Altaiara

Hersteller / Modell	Mercedes-Benz Sprinter		
Kennzeichen	WI-MD6523	**Vehicle Identification number**	W1V3KBFZ1SP746338
Erstzulassung	16.10.2024	**Laufleistung (abgelesen)**	73.935 km
HSN/TSN	2222 / BOW 58498	**Kraftstoffart**	Diesel
Fahrzeugart	Transporter	**Antriebsart**	Heckantrieb
Schadstoffklasse	EURO6	**Getriebe / Anzahl Gänge**	Automatik (Getriebe Automati…
Farbe	ARKTIKWEISS	**Besichtigungszustand**	ausreichend
Leistung	125 kW	**Nächste HU**	
Hubraum	1.950 ccm	**Zylinder**	4
Wartungsheft / Nachweis	nicht vorhanden	**Restlauf bis Service**	-4.600 km
Letzte Wartung		**Polsterart**	Stoff
Vorschaden	Feststellbar	**Polsterfarbe**	Schwarz
Nachlackierung	Feststellbar	**zul. Gesamtgewicht**	3.500 kg
Dokumente	ZB I / II nicht vorhanden	**Anzahl Halter**	1
Schlüssel soll/ist	2/1	**Anzahl Sitze / Türen**	3 / 4

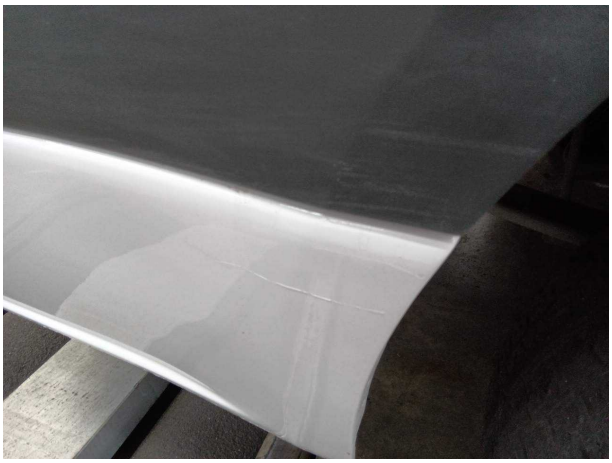
Nr.	Vorschaden	Schadenhöhe (netto)
1	Seite rechts, nicht fachgerecht repariert

Nr.	Ort
1	Seitenwand rechts, nicht fachgerecht ausgeführt

Unfall 1: Seite rechts
