LVV Nr	5098882
Hersteller	Volvo
Model	XC60
Variante	Ultimate Dark 2.0 B5 MHEV
Listenpreis	64.319,32
VIN	YV1UZL1V5P1245717
Erstzulassungsdatum	1.10.2022
Kennzeichen	M FV3489

DEKRA-Nr: 0542 / 035135 / 2026 / B090136000496 vom 27.10.2026

Zustandsbericht/Minderwertgutachten-Leasing

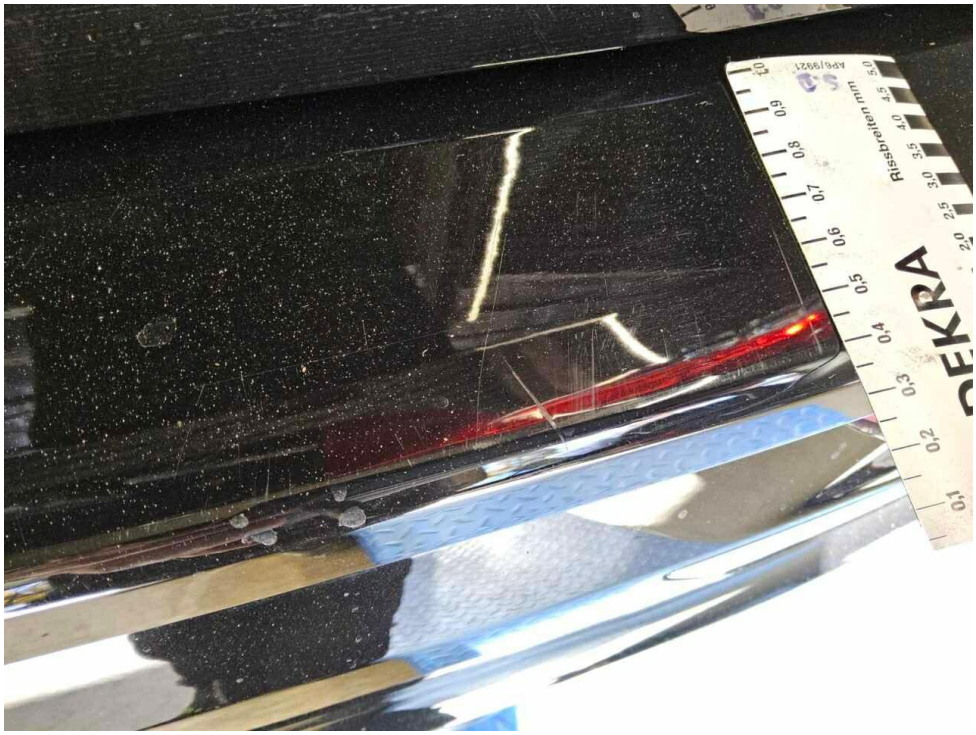
Bild 20 : Stoßfänger hinten Lackierung, zerkratzt, Gebrauchsspur

Stoßfänger hinten Lackierung, zerkratzt, Gebrauchsspur (Bild 20, 21)
Frontscheibe, Steinschlag, Gebrauchsspur (Bild 16, 17)
Motorhaube Lackierung, Steinschlag, Gebrauchsspur (Bild 14, 15)

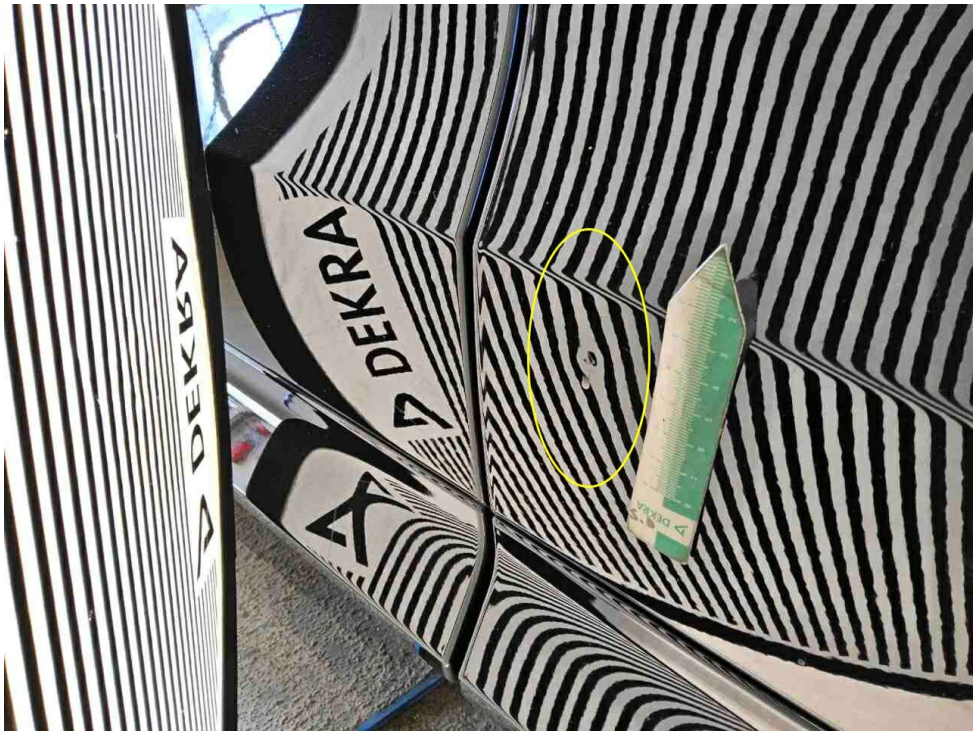
Bild 22 : Tür vorne rechts, eingedellt, drücken

1. Schaden Stoßfänger vorne, erneuern
2. Füllflasche abgelaufen, erneuern (Bild 26)
3. Heckwischerabdeckung fehlt, erneuern (Bild 27)
4. Tür vorne links, eingedellt, drücken (Bild 18, 19)
5. Tür vorne rechts, eingedellt, drücken (Bild 22, 23)
6. Tür hinten rechts, eingedellt, drücken (Bild 24, 25)

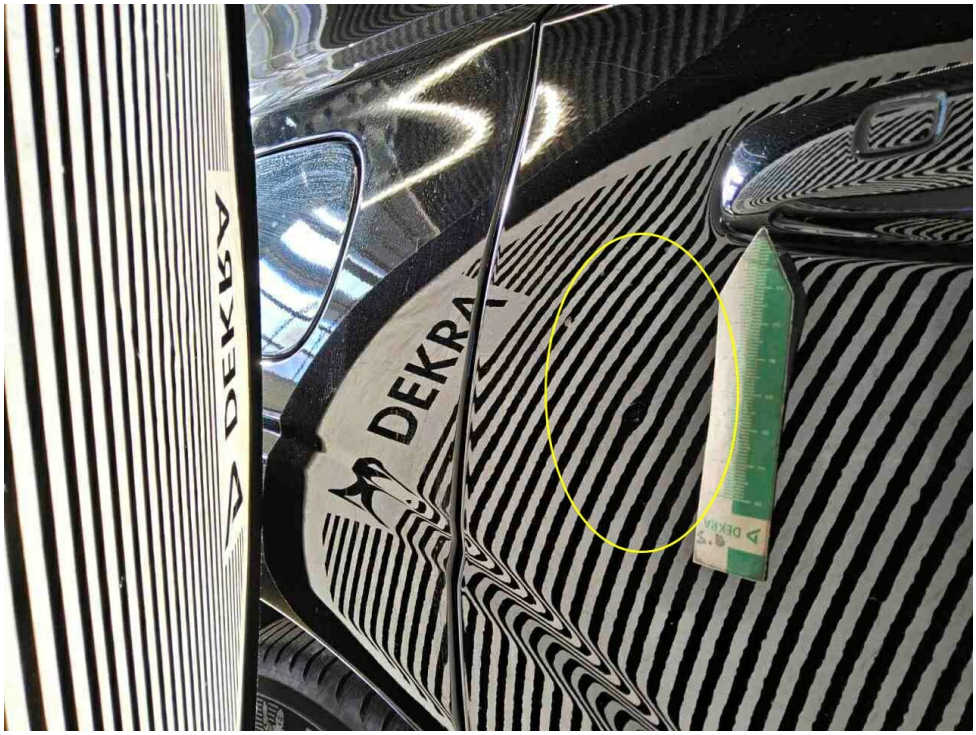
Bild 24 : Tür hinten rechts, eingedellt, drücken

Bild 25 : Tür hinten rechts, eingedellt, drücken

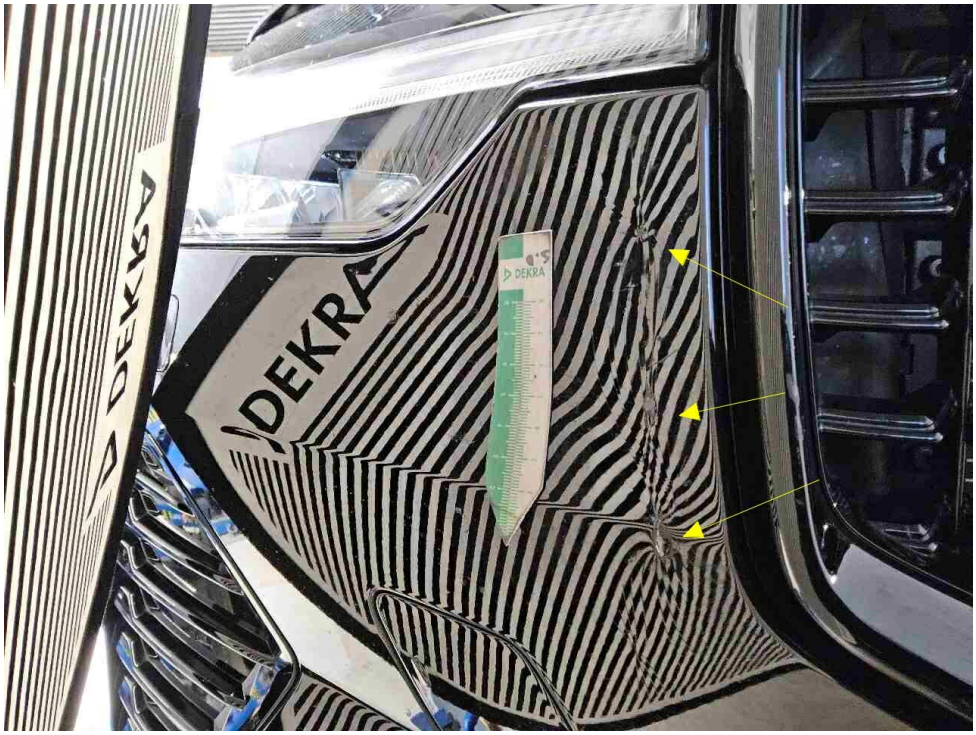
Bild 28 : Schaden Stoßfänger vorne.

Bild 29 : Schaden Stoßfänger vorne.

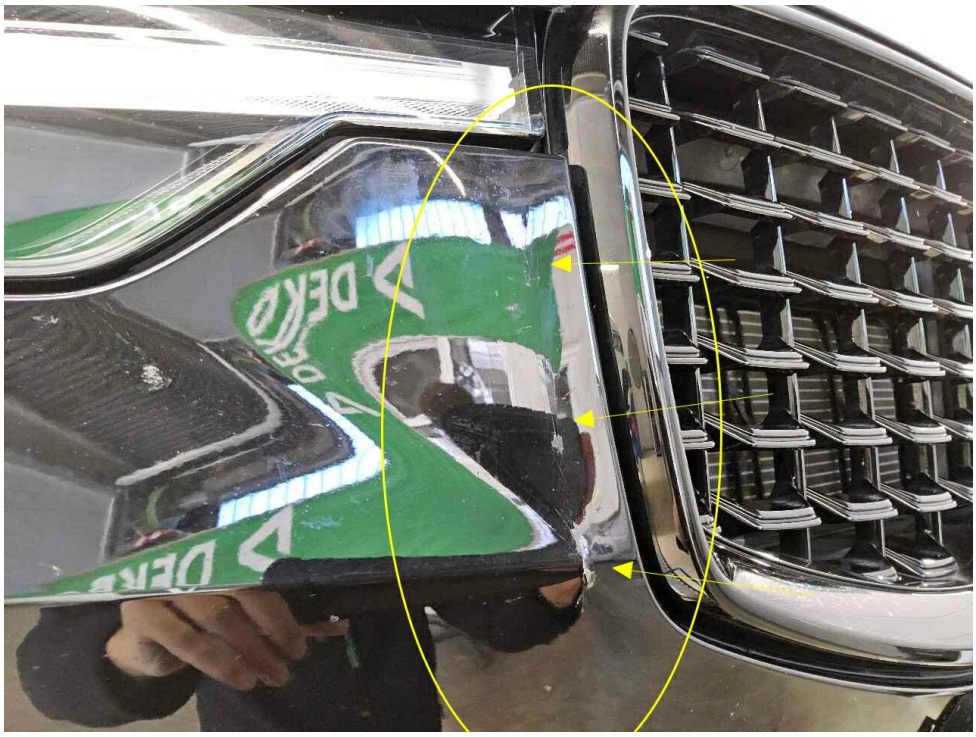
Bild 30 : Schaden Stoßfänger vorne.
