Volkswagen

VIN: WVWZZZ3CZME081309

Détails de l'inspection

Lieu de l'inspection PARC HÖDLMAYR TONGEREN	**Date de l'inspection** 22/10/2026	**Date de validation de l'inspection** 23/10/2026

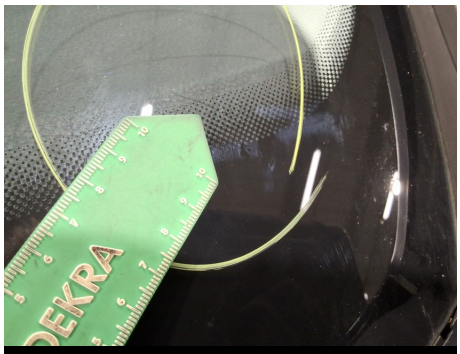
Pare-brise / - / Eclat

#	Élément	Dommage	Correction
001	Pare-brise / - Caméra : Oui / Capteur de pluie : Oui	Eclat	Echange Référence pièce : 3G0845011DFNVB

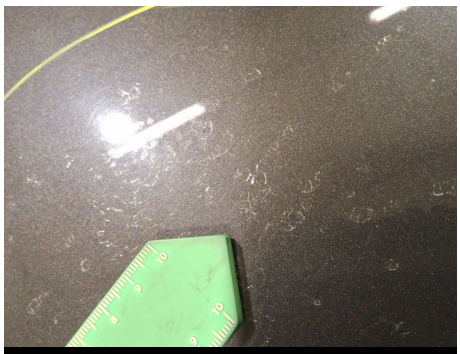
002	Pavillon / -	Dépôt chimique	Réparation

Pavillon / - / Dépôt chimique
