Peugeot

BOXER BLUEHDI S&S 140 S&S PREMIUM 333 L2H2

VIN: VF3YCBPFBNG015040

Dommages et corrections

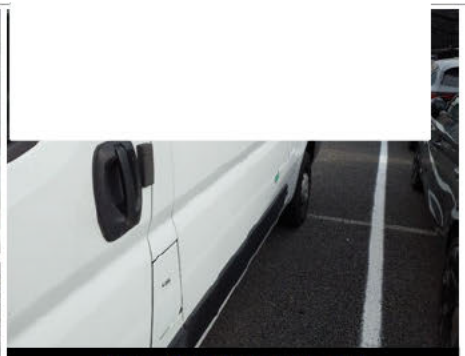
Porte / Avant Gauche / Enfoncement

009	Porte / Avant Gauche	Enfoncement	Réparation

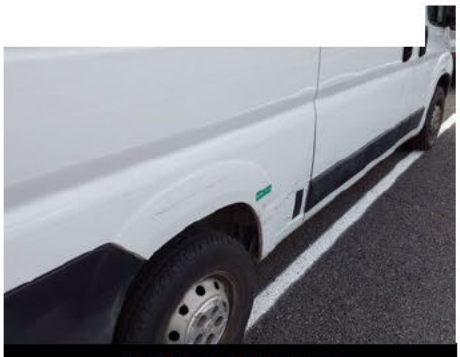
Monogramme de porte / Arrière Droit / Manquant

020	Monogramme de porte / Arrière Droit	Manquant	Echange

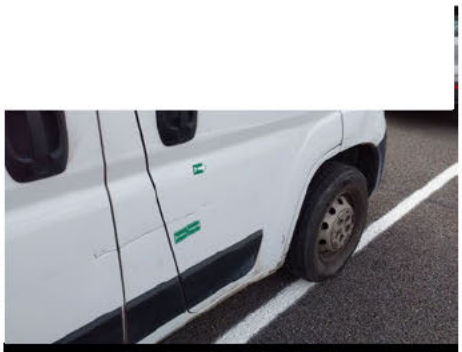
Baguette d'aile / Droit / Manquant

023	Baguette d'aile / Droit	Manquant	Echange
