Informe de tasación

HYUNDAI TUCSON

1.6 TGDI PHEV 195KW STYLE AUTO 4X4

VIN	TMAJE812DNJ104184
Primera matriculación	30/9/2022
Kilometraje del vehículo	92.035 km

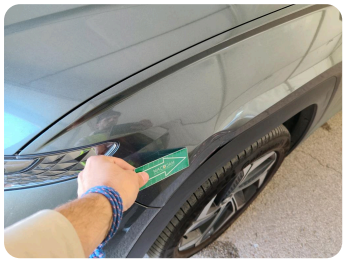
1 | Paragolpes Delantero

Tipo de daño	Rayado
Modo de reparación	Pintar

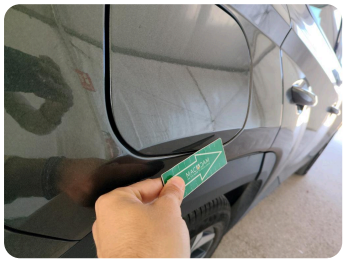
10 | Moldura Parachoques Tras Dr

Tipo de daño	Rayado
Modo de reparación	Pintar
