Rapport d'expertise
Examen de restitution

Type de véhicule	VP		
Dénomination commerciale	Peugeot 3008 (M) (17-)	Finition	
Immatriculation (A)	[redacted]	VIN (E)	VF3MRHNSMMS256894
Date de MEC (B)	10/02/2022	Energie (P3)	ESSENCE
Carrosserie (J3)	CONDUITE INTERIEURE	Genre (J1)	VP
Motorisation	1.2PTEC	Puissance (cv fiscaux) (P6)	7
Boite de vitesse		Nombre de places assises (S1)	5
Couleur	GRIS	Type de peinture	Métal Vernis
Kilométrage	61 964 KM	Nature de la mesure	Compteur
Niveau de carburant		Échéance contrôle Technique

VIN: VF3MRHNSMMS256894 Immatriculation : N° Dossier: 26AH8547A0

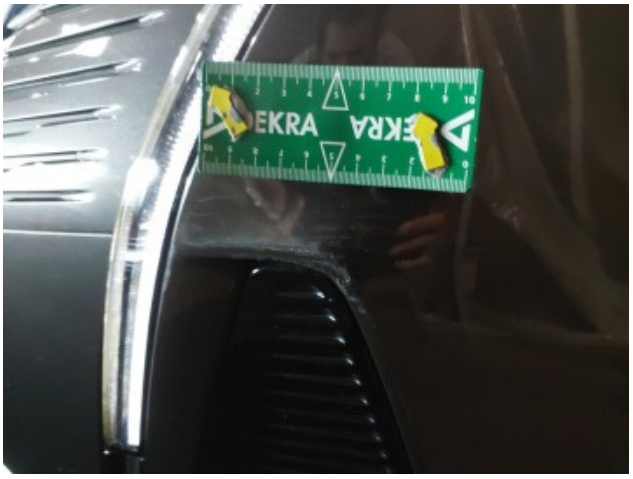
null (2)

Localisation	Designation	Dommage	Opé.	Qté	P.U. HT	Temps	MO Peinture	Forfait	Total HT
Avant Gauche	ASSISE DE SIÈGE CUIR	Déchiré	Échange	1	375,04	1,00			450,04 €
Avant Gauche	JANTE USINÉE 18'	Rayé	Forfait Rép.	1	180,00				180,00 €
	CERTIFICAT D'IMMATRICULATION	Manquant		1					0,00 €
Avant Gauche	FEU DE JOUR	Rayé	Lustrage	1			0,50		45,00 €
Avant Gauche	PORTE	Impact	Peinture	1			1,00		90,00 €
Avant	PARE-CHOCS	Rayé	Peinture	1			0,50		45,00 €
	FORFAIT VIDANGE + FILTRE ESSENCE		Forfait Rép.	1				200,00	200,00 €
