Zustandsbericht

Kunde :	**Allane SE**		
Berichtsnummer :	**0000000950548-DE613**	**Amtl. Kennzeichen :**	**AZ-BE 99E**
Referenznummer:	**31277241**

Kia EV6 (CV)(2021->) GT 4WD

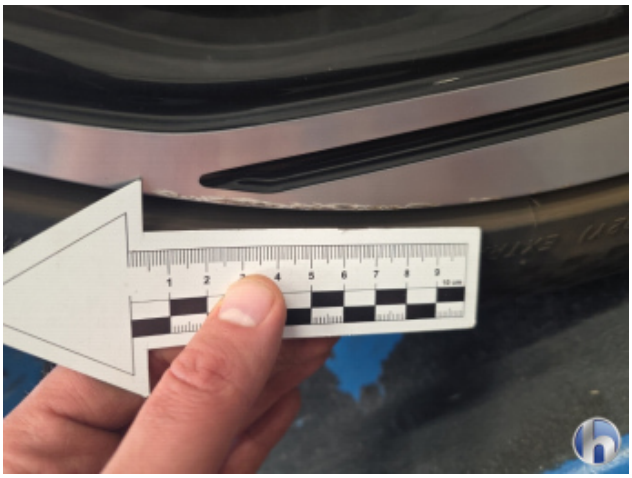
1. Stoßfänger Hinten
Beschädigt - Smart Repair
