Zustandsbericht

Protokollnummer: 48193439
Auftrags-Nr / Referenz: 22505781
Besichtigungsdatum: 19.10.2026

Hersteller / Modell	Volvo XC60 T6 AWD Plug-in Hybrid Core		
Kennzeichen	F-NT 1999E	**Vehicle Identification number**	LYVUZH1V8RB789031
Erstzulassung	19.04.2024	**Laufleistung (abgelesen)**	47.447 km
HSN/TSN	9101 / BRS 00018	**Kraftstoffart**	Hybr.B/E ext.aufl
Fahrzeugart	Geländewagen	**Antriebsart**	Allradantrieb
Schadstoffklasse	EURO6	**Getriebe / Anzahl Gänge**	Automatik
Farbe	Schwarz Metallic	**Besichtigungszustand**	bedingt: Licht/Nässe/Schmutz
Leistung	186 kW	**Nächste HU**	04/2027
Hubraum	1.969 ccm	**Zylinder**	4
Wartungsheft / Nachweis	vorhanden / unvollständig	**Restlauf bis Service**	11 Monat(e)
Letzte Wartung	04/2026 bei 18.222 km	**Polsterart**	Leder
Vorschaden	Keine Feststellbar	**Polsterfarbe**	Anthrazit
Nachlackierung	Keine Feststellbar	**zul. Gesamtgewicht**	2.660 kg
Dokumente	ZB I vorhanden	**Anzahl Halter**	unbekannt
Schlüssel soll/ist	2/2	**Anzahl Sitze / Türen**	5 / 5
Vertragsnummer	52417862	**Re-Import**	Nein

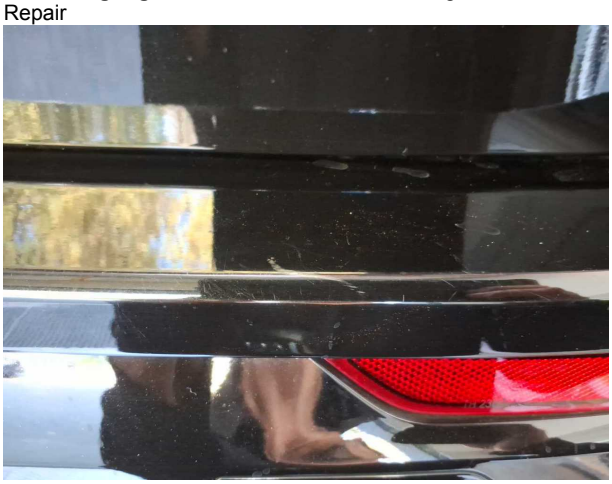
Beschädigung #2: Stossfänger hinten: Stossfänger hinten (Ladekant… - Kratzer - Smart Repair

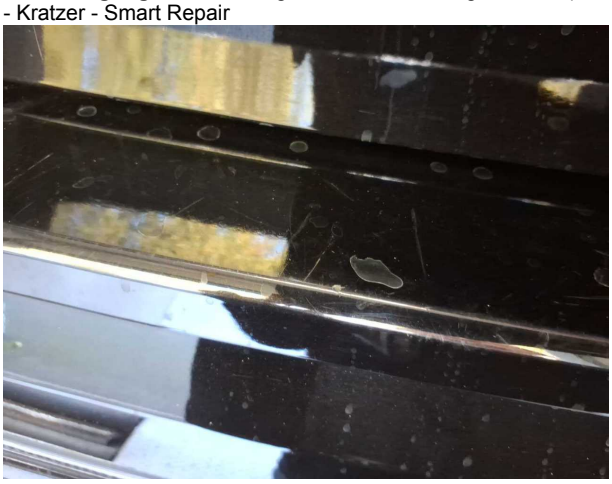
Beschädigung #2: Stossfänger hinten: Stossfänger hinten (Ladekante) - Kratzer - Smart Repair

Beschädigung #2: Stossfänger hinten: Stossfänger hinten (Ladekant… - Kratzer - Smart Repair
