A104 - D26092118469

Peugeot 3008 II (07.2016->)

VIN	VF3M4DGZUNS014334
Immatriculation	
Kilométrage	178427 KM
Première immatriculation	07/03/2022
Couleur carrosserie	BLEU

Annexe Photographies des dommages Extérieur

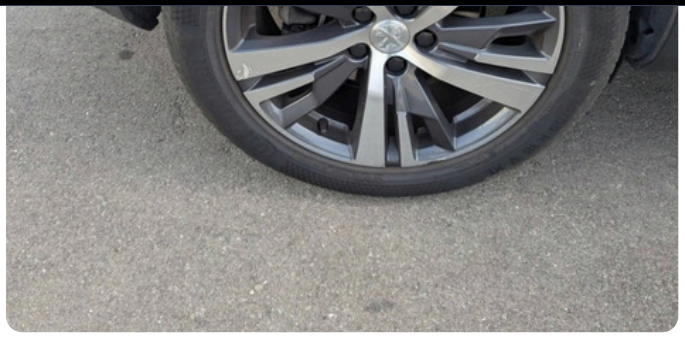
Pneu avant gauche

Type	Non renseigné
Mode de réparation	E - Echange

Trappe à carburant G

Type	MAUVAISE REPARATION
Mode de réparation	RPP - Réparation Peinture uniquement

Jante Polychrome AVG

Type	Rayures jante polychrome
Mode de réparation	F - Forfait

Jante Polychrome ARG

Moulure Pare-choc AR

Type	Cassures (Elément non peint)
Mode de réparation	E - Echange

Coin de Pare-choc ARD peint

Type	Rayures griffures (PC peint)
Mode de réparation	MEM - Mémoire

Jante Polychrome ARD

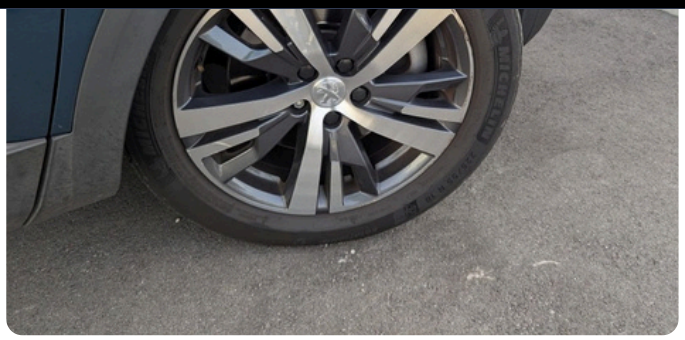
Aile arrière droit

Type	MAUVAISE REPARATION
Mode de réparation	RPP - Réparation Peinture uniquement

Porte avant droit

Type	Enfoncements étendus
Mode de réparation	F - Réparation Tôlerie + Peinture

Jante Polychrome AVD

Type	Rayures jante polychrome
Mode de réparation	F - Forfait

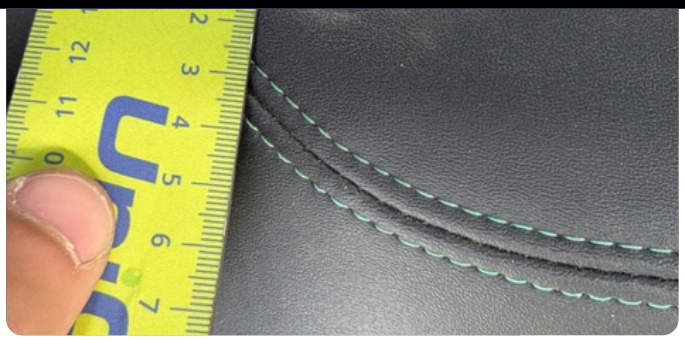
Bas de caisse intérieur ARD

Type	Rayures griffures
Mode de réparation	RPP - Réparation Peinture uniquement

Bas de caisse intérieur ARG

Garniture assise siège AR

Type	Enfoncements étendus
Mode de réparation	F - Réparation Tôlerie + Peinture
Type	BRULURE (Cuir - Alcantara)
Mode de réparation	F - Forfait

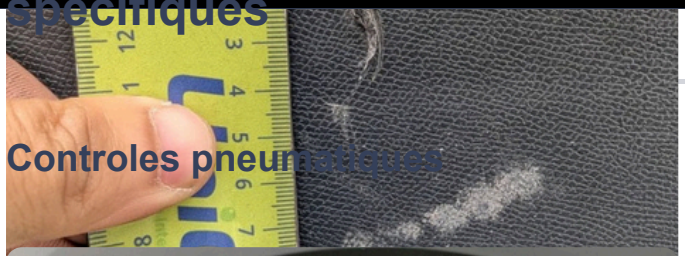
Double de clé

Type MANQUE/ CASSE

Garniture assise siège AVG

Type	CRAQUELURES (Cuir - Alcantara)
Mode de réparation	F - Forfait

Talonnette en plastique de tapis AVG

Type	DECHIRURE/ CASSURE
Mode de réparation	F - Forfait

Moquette AVG

Type	Brûlure(s) / Trou(s) / Déchirure(s)
Mode de réparation	E - Echange

Garniture couvercle supérieure centrale AR

Type	Griffes avec arrachement de matière
Mode de réparation	F - Forfait
