Besichtigungsdatum: 28.08.2026
Protokollnummer: 47434131
Erstellt durch: Markus Böttcher
Besichtigt durch: SV O.Tschorn

TMBLR9NP7P7051221

Halter		**Besichtigungszustand**	bedingt: Licht/Nässe/Schmutz
Kennzeichen		**Laufleistung (abgelesen)**	81.995 km
Hersteller	Skoda	**Restlauf bis Service**	12.000 km
Typ/Modell	SUPERB Laurin & Klement	**HU (Abgelesen aus ZBI)**	06/2026
Fahrgestellnummer	TMBLR9NP7P7051221	**Leistung**	147 kW
Hubraum	1.968 ccm	**Zylinder**	4
Erstzulassung	09.06.2023	**Polster/Farbe**	Leder / Schwarz
Letzte Wartung	02/2026, 63.664 km	**Lackierung**	Schwarz
Kraftstoffart	Diesel	**Getriebe**	Automatik (DSG)

Zustandsbericht

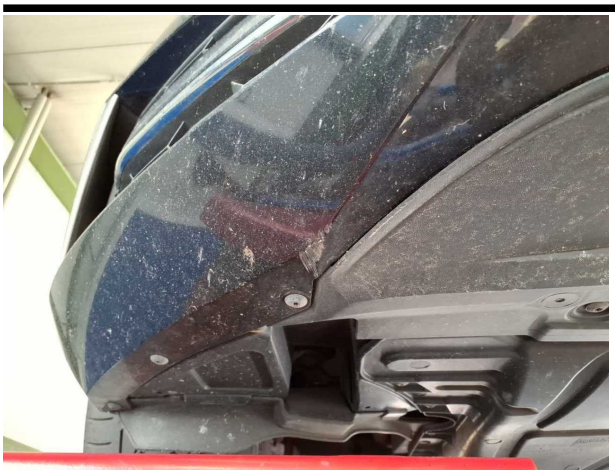
Beschädigung #4: Stossfänger vorn: Stossfänger vorn (unterhalb) - verkratzt / verschürft - Smart Repair

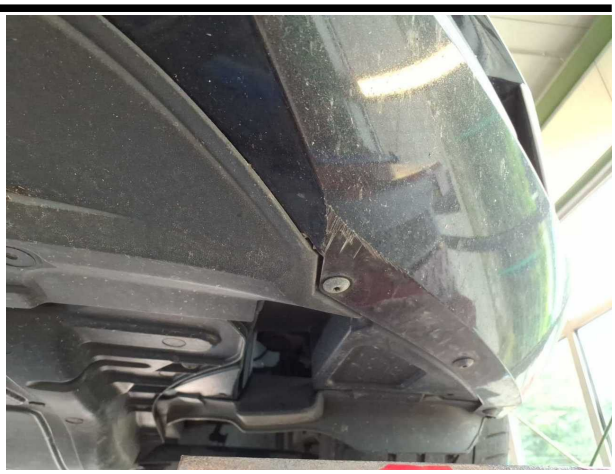
Beschädigung #4: Stossfänger vorn: Stossfänger vorn (unterhalb) - verkratzt / verschürft - Smart Repair

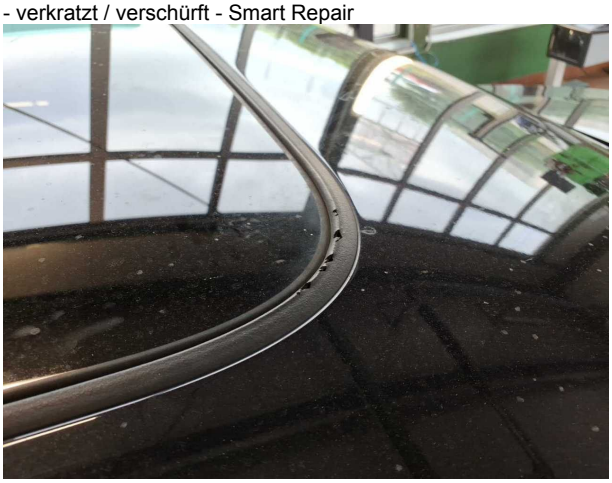
Beschädigung #5: Fahrzeugdach: Schiebedach / Glas (Dichtung) - Marderschaden - erneuern

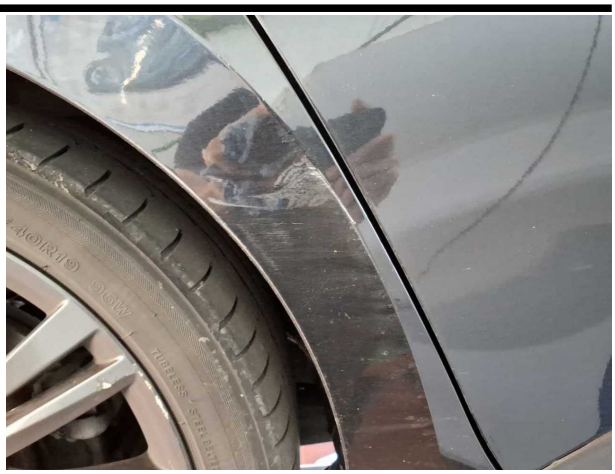
Beschädigung #6: Seitenwand rechts: Kniestück - Delle / Lackschaden - instandsetzen und lackieren

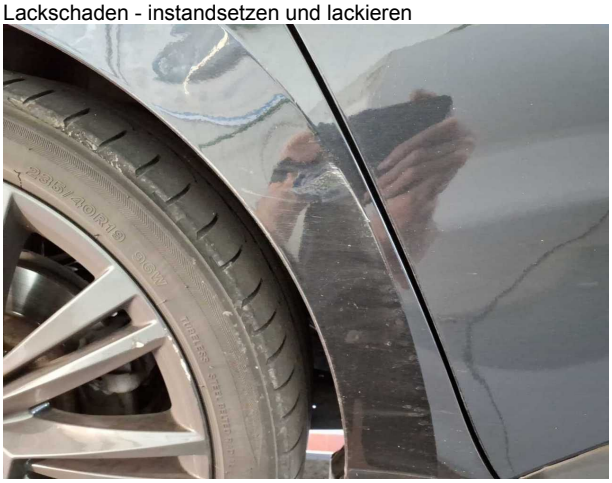
Beschädigung #6: Seitenwand rechts: Kniestück - Delle / Lackschaden - instandsetzen und lackieren
