DEKRA-Nr: 0542 / 035135 / 2026 / B090136000455 vom 12.10.2026

Zustandsbericht/Minderwertgutachten-Leasing

Auftraggeber	Mobility Concept GmbH, Grünwalder Weg 34, 82041 Oberhaching
Besichtigung	12.10.2026

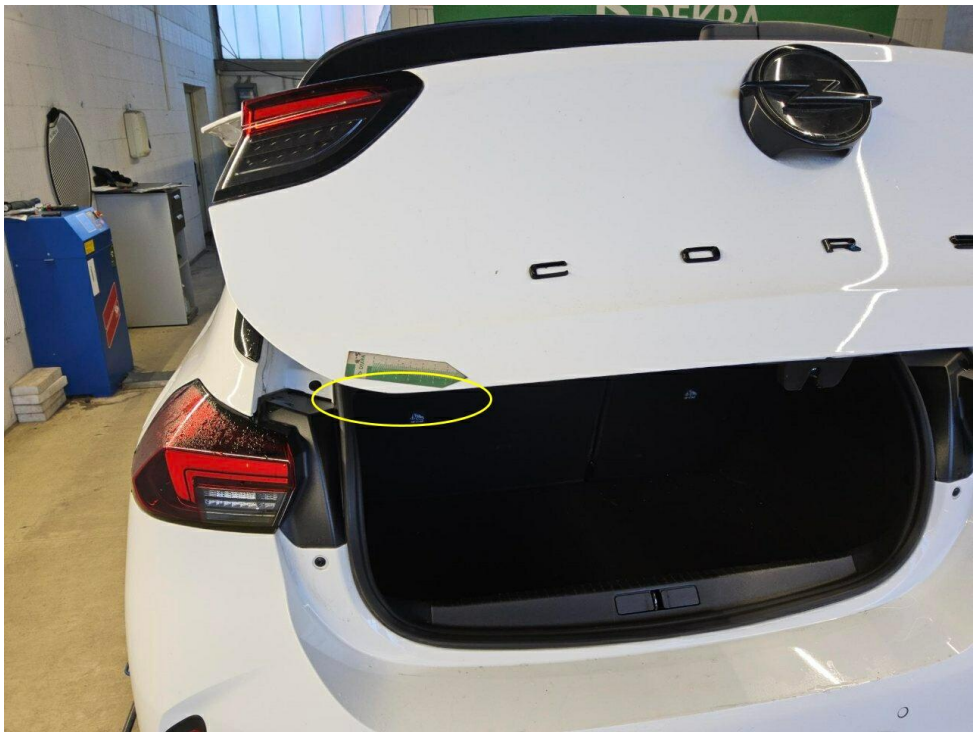
Bild 14 : Stoßfänger hinten Lackierung, zerkratzt, smart repair

Bild 15 : Stoßfänger hinten Lackierung, zerkratzt, smart repair

1. Heckdeckel Lackierung, zerkratzt, smart repair (Bild 16, 17)
2. Stoßfänger hinten Lackierung, zerkratzt, smart repair (Bild 14, 15)

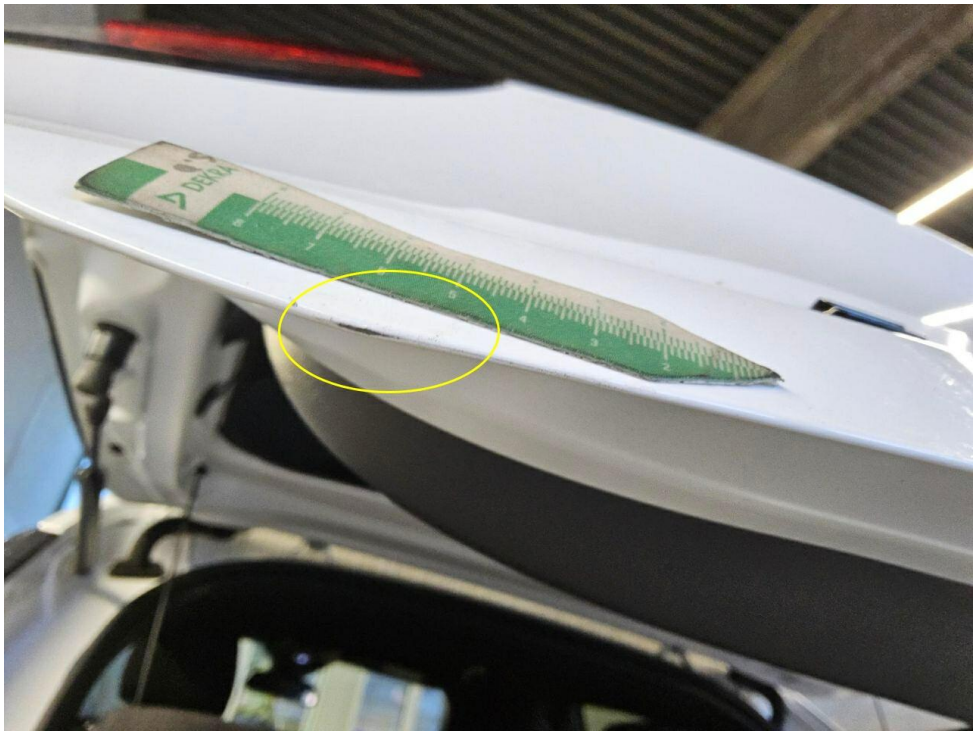
Bild 16 : Heckdeckel Lackierung, zerkratzt, smart repair

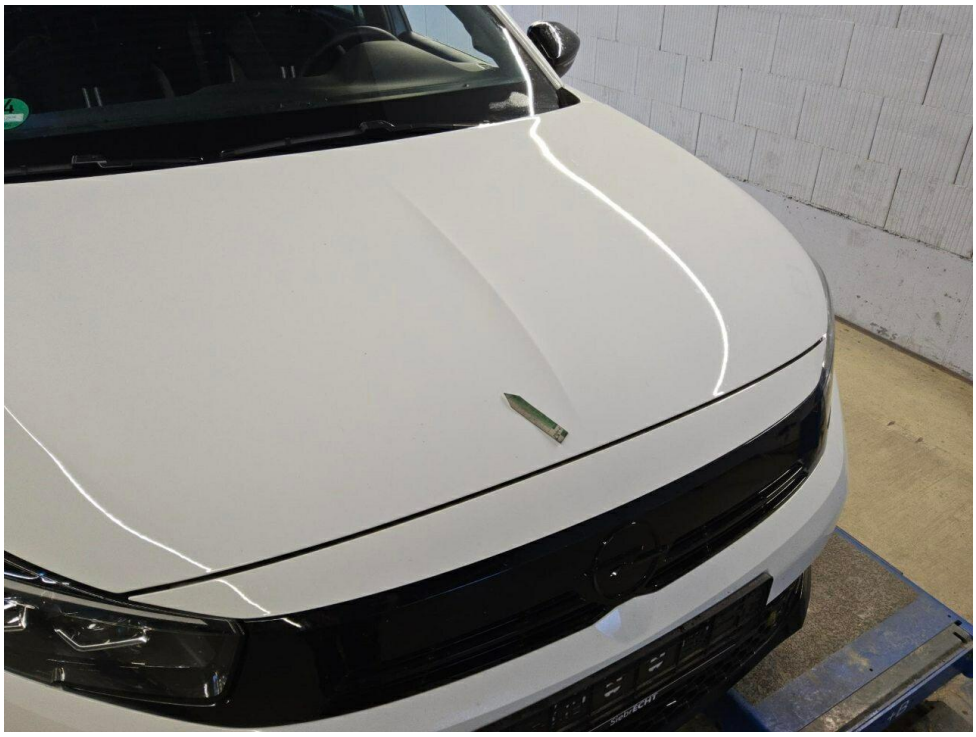
Bild 18 : Stoßfänger vorne Lackierung, Steinschlag, Gebrauchsspur

Bild 19 : Stoßfänger vorne Lackierung, Steinschlag, Gebrauchsspur

Frontscheibe, Steinschlag, Gebrauchsspur (Bild 22, 23)
Motorhaube Lackierung, Steinschlag, Gebrauchsspur (Bild 20, 21)
Stoßfänger vorne Lackierung, Steinschlag, Gebrauchsspur (Bild 18, 19)

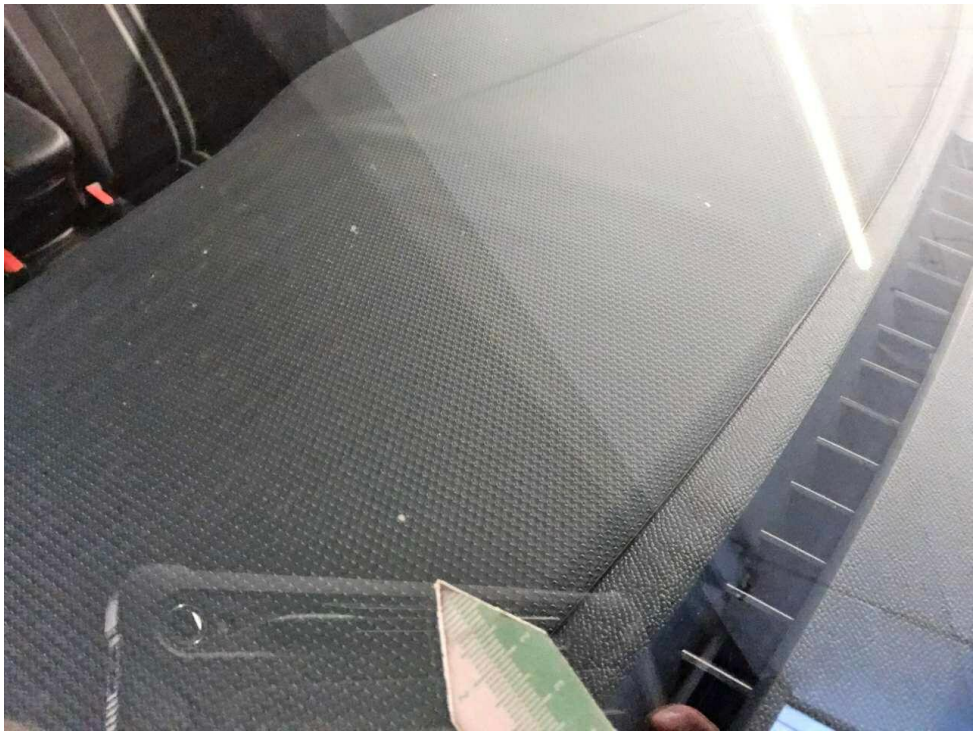
Bild 22 : Frontscheibe, Steinschlag, Gebrauchsspur
