Zustandsbericht

Protokollnummer: 48190862
Auftrags-Nr / Referenz: 21189046
Besichtigungsdatum: 21.09.2026

Hersteller / Modell	Kia EV6 77,4-kWh AWD		
Kennzeichen	FFB-EN 53E	**Vehicle Identification number**	KNAC381CPP5601044
Erstzulassung	30.08.2023	**Laufleistung (abgelesen)**	101.766 km
HSN/TSN	2233 / ABC 00013	**Kraftstoffart**	Elektro
Fahrzeugart	Mehrzweckfahrzeug	**Antriebsart**	Allradantrieb
Schadstoffklasse	2017/1151	**Getriebe / Anzahl Gänge**	Direktantrieb
Farbe	Interstellar Grau Metallic	**Besichtigungszustand**	ausreichend
Leistung	81 kW	**Nächste HU**	08/2026
Wartungsheft / Nachweis	vorhanden / unvollständig	**Restlauf bis Service**	
Letzte Wartung	12/2025 bei 72.732 km	**Polsterart**	Stoff/Leder Kombination
Vorschaden	Keine Feststellbar	**Polsterfarbe**	Schwarz-Anthrazit
Nachlackierung	Feststellbar	**zul. Gesamtgewicht**	2.530 kg
Dokumente	ZB I vorhanden	**Anzahl Halter**	unbekannt
Schlüssel soll/ist	3/3	**Anzahl Sitze / Türen**	5 / 5
Vertragsnummer	18417085	**Re-Import**

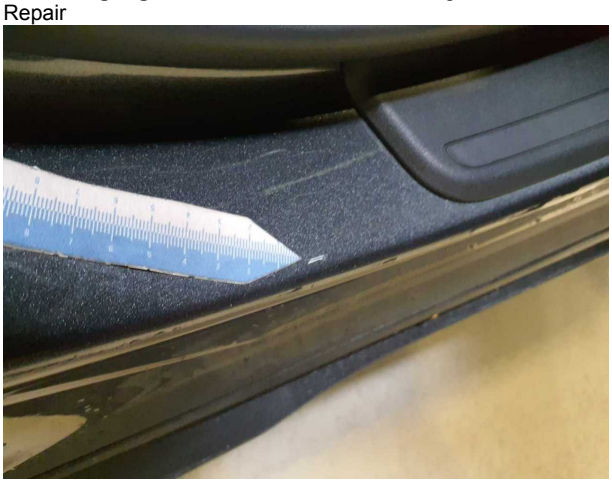
Beschädigung #2: Seitenwand rechts: Einstieg - Kratzer - Smart Repair

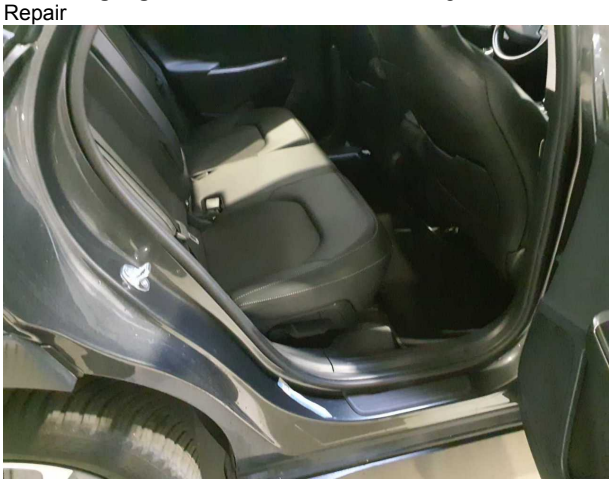
Beschädigung #2: Seitenwand rechts: Einstieg - Kratzer - Smart Repair

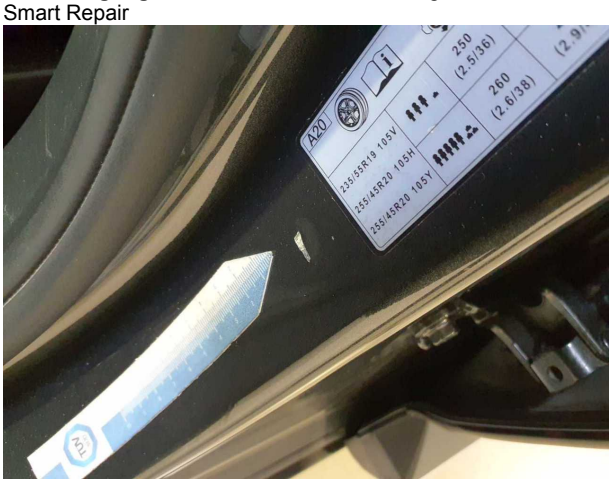
Beschädigung #4: Seitenwand links: Einstieg - Delle / Lackschaden - Smart Repair

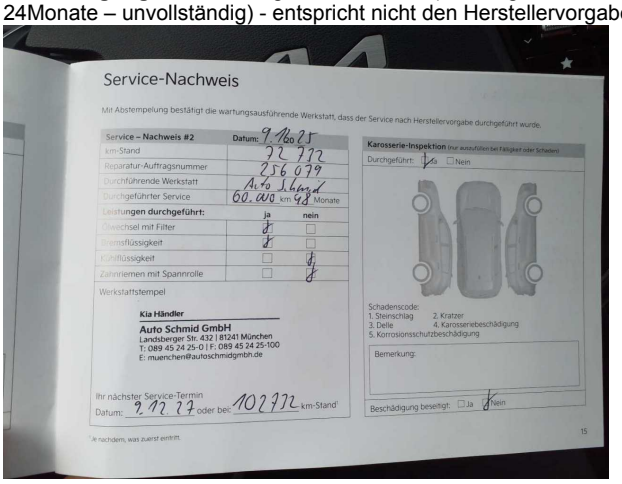
Beschädigung #11: Unterlagen: Serviceheft (Wartung - 30000km/ 24Monate – unvollständig) - entspricht nicht den Herstellervorgaben -

Beschädigung #11: Unterlagen: Serviceheft (Wartung - 30000km/ 24Monate – unvollständig) - entspricht nicht den Herstellervorgab…
