PROTOKOLLNUMMER: 45137435

Gutachten

Betreff	Minderwertgutachten
Besichtigungsdatum / Ort	27.04.2026
Amtliches Kennzeichen	
Fahrzeug-Identnummer	VR3USHNSSNJ570538

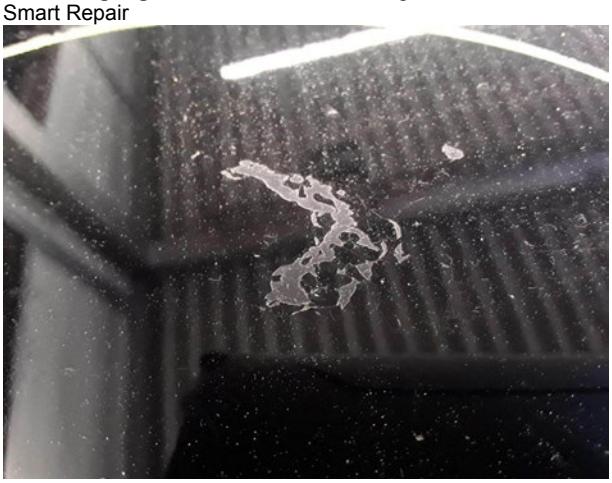
Beschädigung 2: Schweller links: Einstieg - Delle / Lackschaden - Smart Repair
