MACADAM

PEUGEOT 3008

Information véhicule

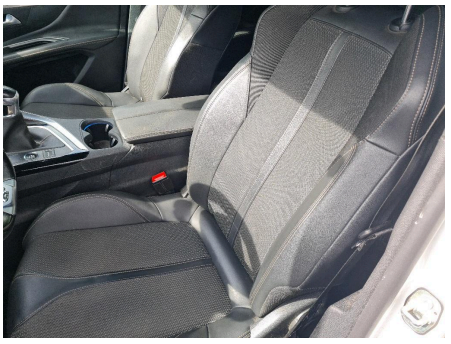
Intérieur
Endommagé
Acceptable
Intérieur
