DEKRA-Nr: 0357 / 039341 / 2026 / B085566001675 vom 28.05.2026

Vermarktungsbericht

Erstzulassung	16.04.2024	Fahrzeugart	Personenkraftwagen
Hersteller	Ford	Typ / Verkaufsbez.	Tourneo Custom Bus (TTU)(2023->) / Tourneo Custom 2.0 EcoBlue 320 L2 Titanium FWD
Aufbauart	Kleinbus	Türen	4
Fahrzeug-Ident.-Nr.	WF0XXXTA4XPM80274	Maße Länge/Breite/Höhe	5050 / 2032 / 1962 (mm)
Achsen / angetr. Achsen	2 / 1	Radstand (mm)	3500
zul. Gesamtmasse	3095 kg	HSN / TSN	8566 / CAE
DAT €uropa-Code®	022850651150002	DAT Marktindex	DE001 6490
Km-Stand abgelesen	7114	Nächste HU §29 StVZO	04 / 2026
Energiequelle / Kraftstoff	Diesel	Zylinderanzahl	4 /
Leistung (kW)	100	Hubraum (ccm)	1996
Getriebe / Gänge	Automatik / 8	Felgen	Leichtmetall

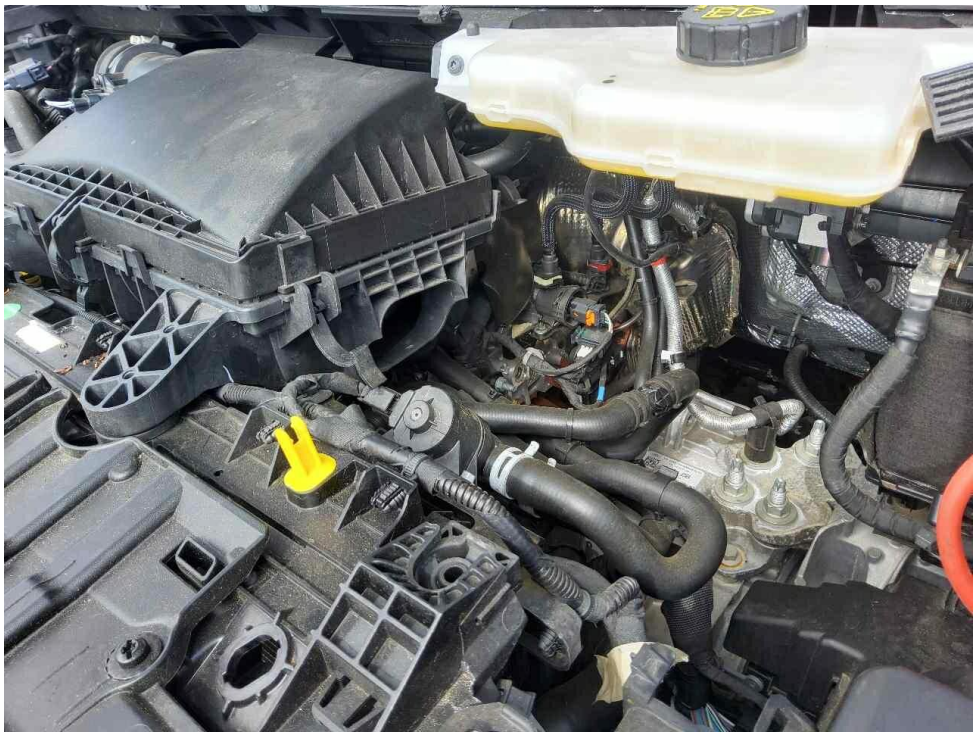
1. Motor springt nicht an, gemäß KVA Batterie erneuert, (Bild 6, 7)
2. Wartung fällig, kein Nachweis,
3. Frontschaden, vorab Scheinwerfer links erneuert, instandsetzen (Bild 9, 10, 11, 12, 13, 14)
4. Seitenwand links eingedellt und verschrammt, smart repair (Bild 15, 16)
5. Tür vorn links verschrammt, smart repair (Bild 17, 18)

Bild 6 : Motorschaden

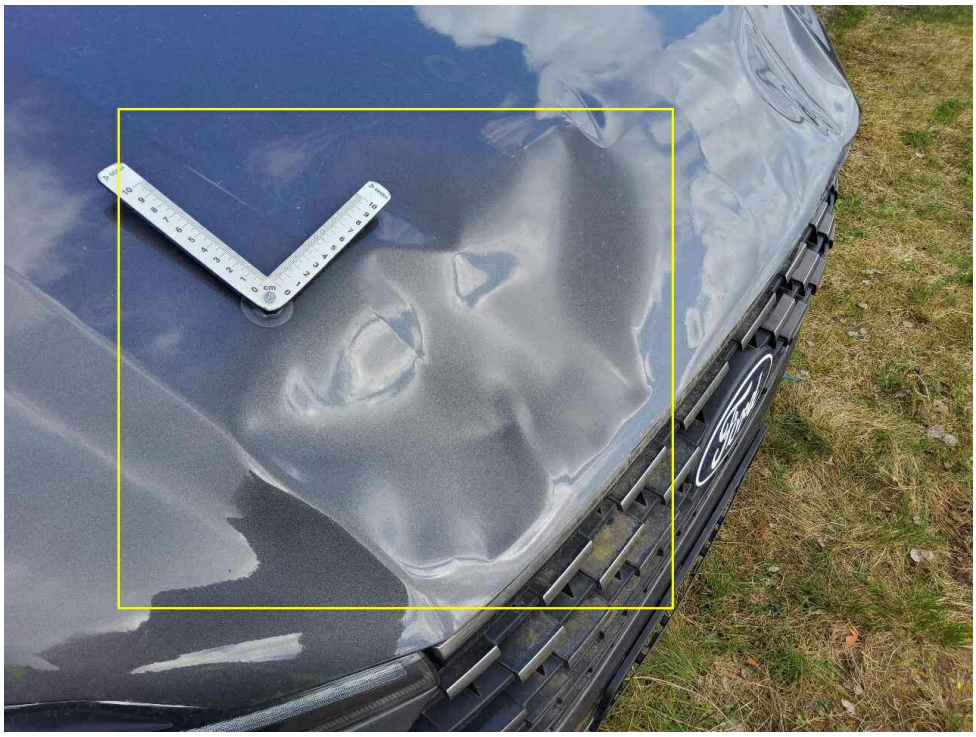
Bild 9 : Frontschaden

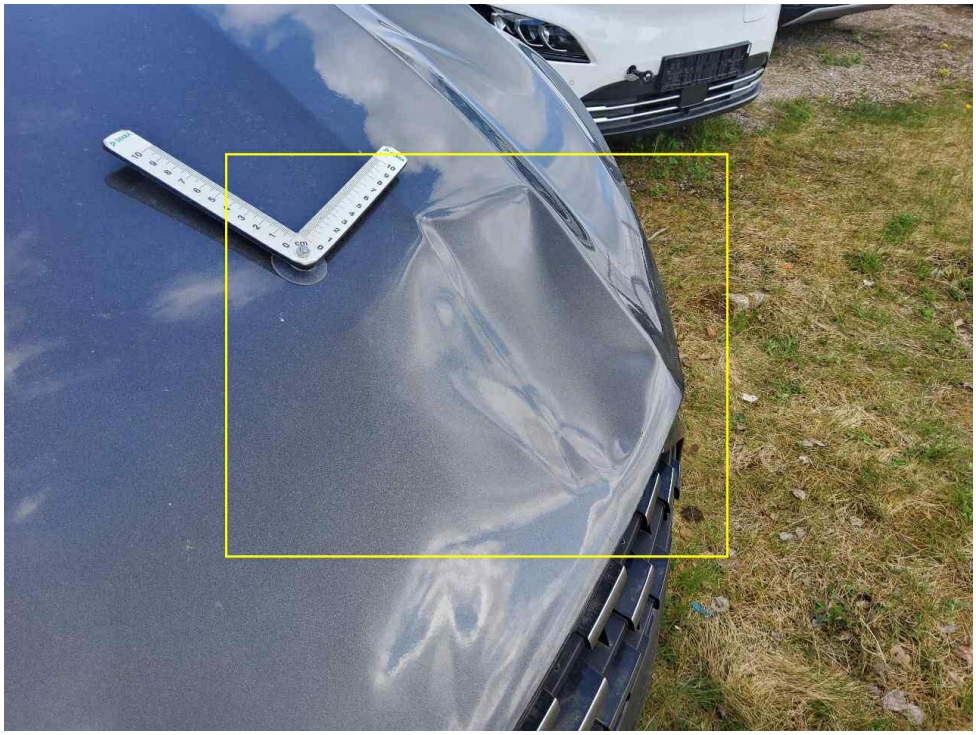
Bild 10 : Frontschaden

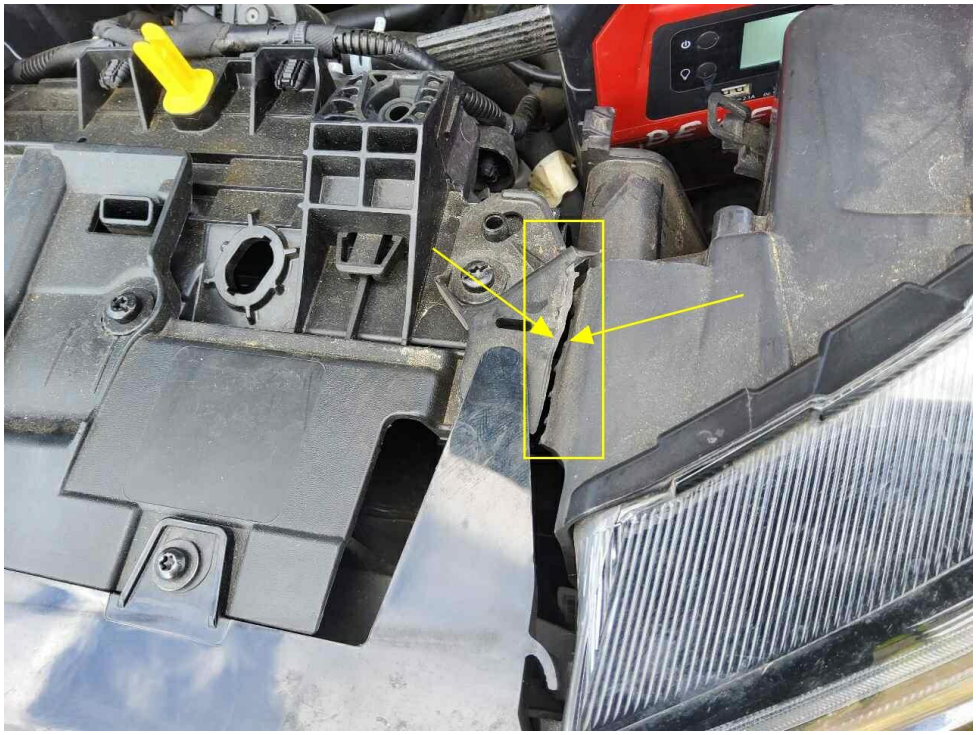
Bild 12 : Frontschaden

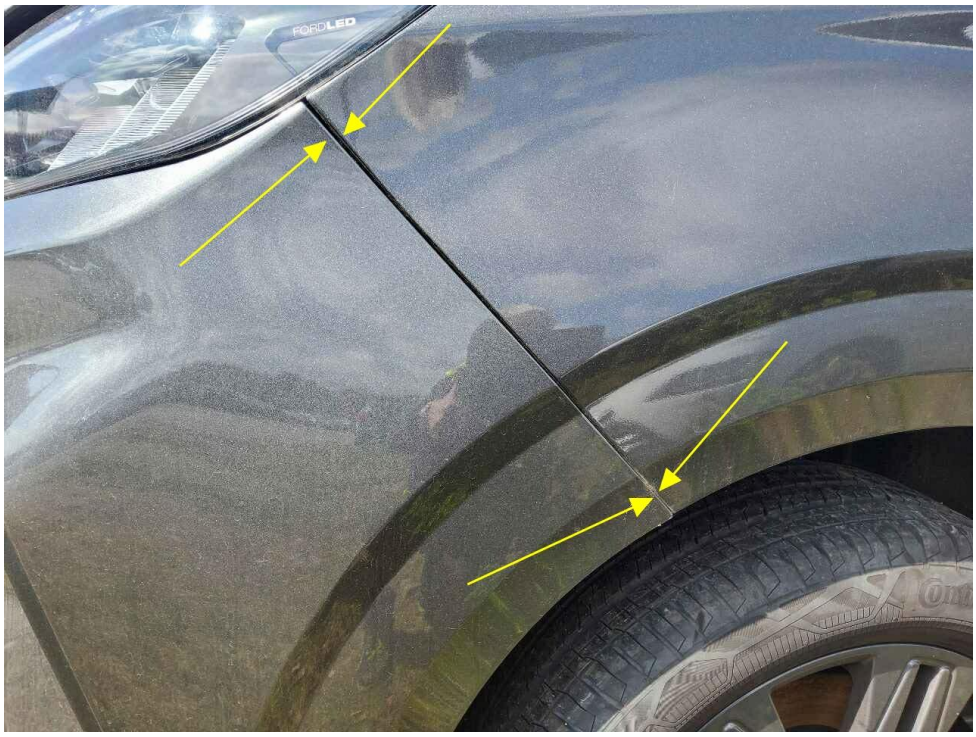
Bild 13 : Frontschaden

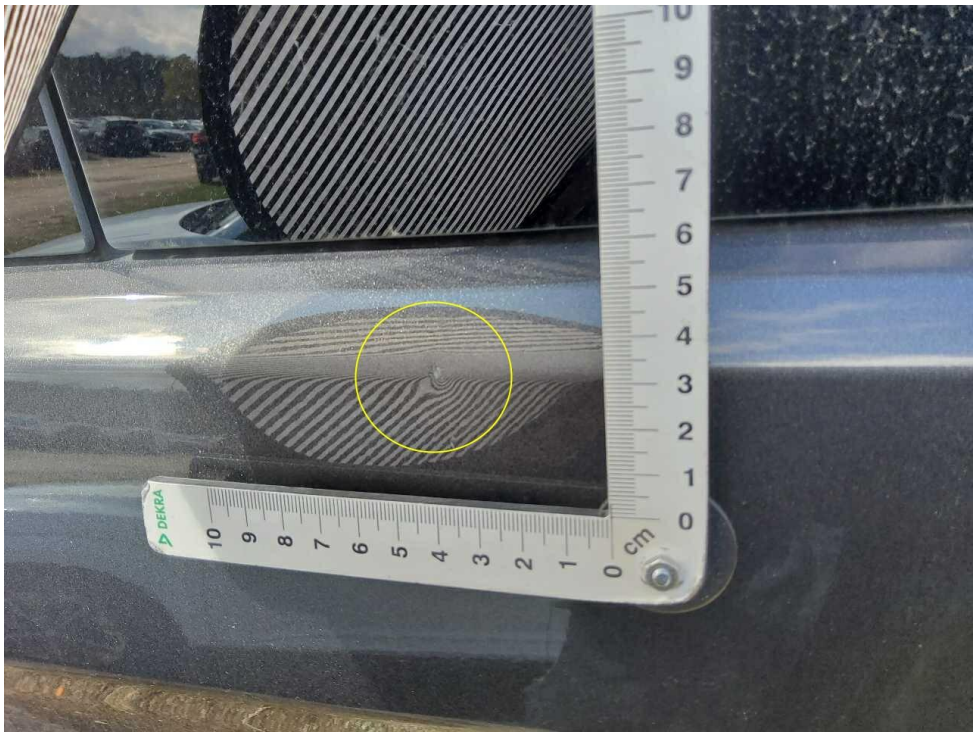
Bild 15 : Seitenwand links eingedellt und verschrammt
