VOLKSWAGEN TOURAN (5T1)(04.2015->) HIGHLINE BLUEMOTIONTECH MOTEUR 1,5 LITRE(S) - 110 KW 16V TSI ACT 4 PORTES

VIN: WVGZZZ1TZNW020053

**N° d'immatriculation**
2CKL619

## Détails de l'inspection

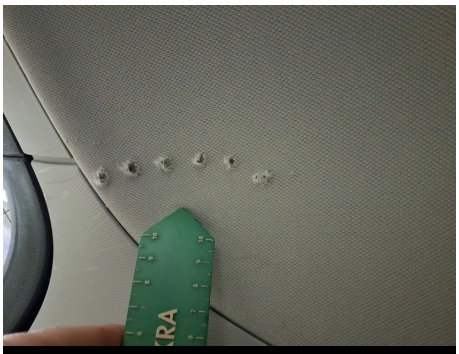
Ciel de pavillon / - / Déchiré

| 006 | Ciel de pavillon / -<br>Toit ouvrant : Non | Déchiré | Echange |

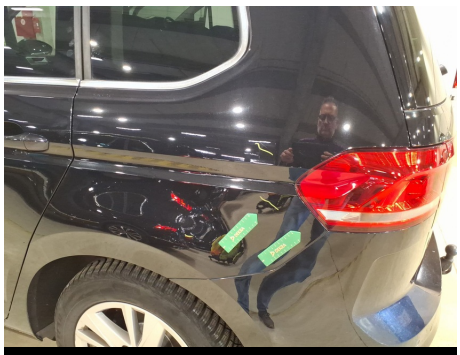
Entrée de porte / Arrière Gauche / Enfoncement

| 007 | Entrée de porte / Arrière Gauche | Enfoncement | Réparation |

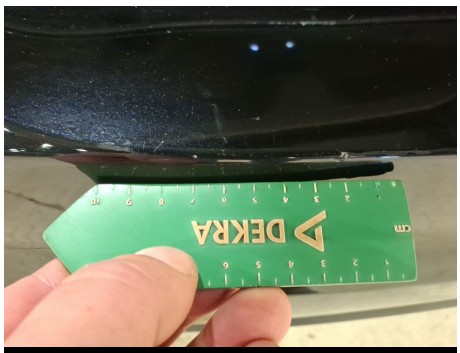
Pare-chocs / Arrière / Enfoncement

| 011 | Pare-chocs / Arrière<br>Peint : Oui | Enfoncement | Réparation |
