Besichtigungsdatum: 18.08.2026
Protokollnummer: 47195060
Erstellt durch: Paula Busch
Besichtigt durch: R. Armbruster

YV1UZM1V3S1040122

Zustandsbericht

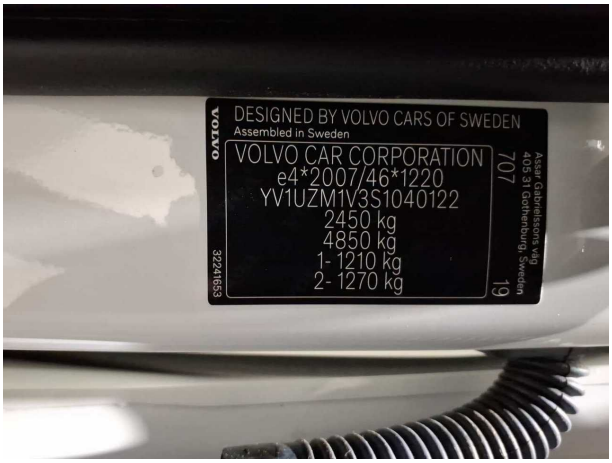
Abbildung 1: FIN

Abbildung 2: Schräg vorne

Abbildung 3: Schräg vorne

Abbildung 4: Schräg hinten

Abbildung 5: Schräg hinten

Abbildung 6: Montierte Bereifung

Abbildung 7: Innenraum vorne

Abbildung 8: Laderaum

Abbildung 9: Kombiinstrument

Abbildung 10: Kombiinstrument

Abbildung 11: Instrumententafel

Abbildung 12: Instrumententafel

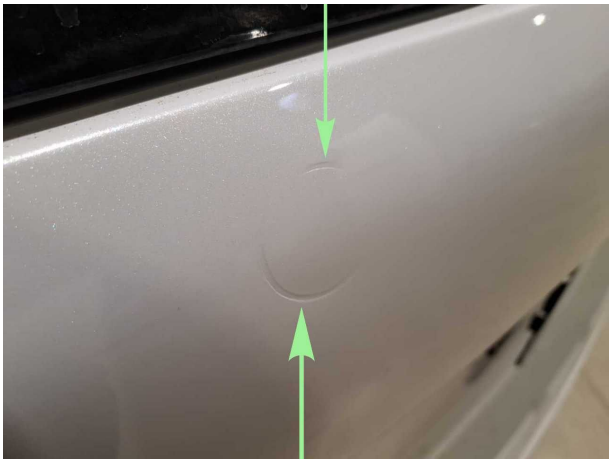
Nr.	Bauteilgruppe	Beschreibung
1	Heckklappe/-tür	Heckklappe - verformt - instandsetzen und lackieren

Beschädigung #1: Heckklappe/-tür: Heckklappe - verformt - instandsetzen und lackieren
