Informe de tasación

RENAULT ARKANA

ZEN TCE 103KW(140CV) EDC MILD HYBRID

VIN	VF1RJL00XUC365407
Primera matriculación	31/3/2023
Kilometraje del vehículo	165.223 km

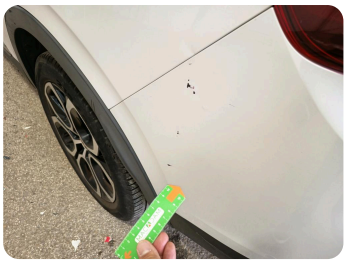
8 | Embellecedor Aleta Tras IZ

Tipo de daño	Rayado
Modo de reparación	Aceptable
