Informe de tasación

SEAT ATECA

2.0 TDI 110KW (150CV) DSG STYLE XL

VIN	VSSZZZ5F8P6569389
Primera matriculación	19/9/2023
Kilometraje del vehículo	108.553 km

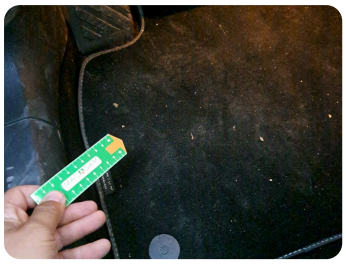
1 | Indicador de advertencia

Tipo de daño	Encendido
Modo de reparación	Control

2 | Interior

Tipo de daño	Sucio
Modo de reparación	Aceptable

3 | Caja Retrov Ext IZ

Tipo de daño	Roto
Modo de reparación	Reemplazar Y Pintar
