Fahrzeugzustandsbericht - Verkauf

VW Tiguan

VW Tiguan Allspace 2.0 TSI OPF 4Motion DSG Elegance Geschlossen, 5-türig, Automatik, 7-Gang

Inspektion - ID	**11730890**	Besichtigt am	**05.11.2026 06:49:34**

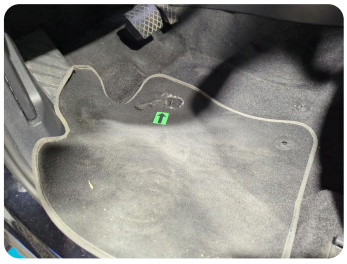
2 | Fußmatten

Schadensart	Loch
Schweregrad	>4 cm - 6 cm
Reparaturmethode	Ersetzen
Ursache	Bei Inspektion festgestellt

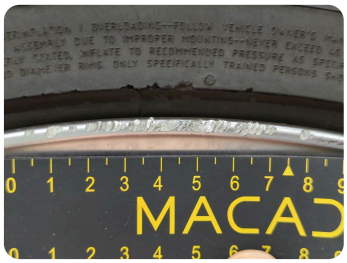
4 | Alufelge hinten rechts

Schadensart	Kratzer
Schweregrad	>4 cm - 6 cm
Reparaturmethode	Smart Repair
Ursache	Bei Inspektion festgestellt

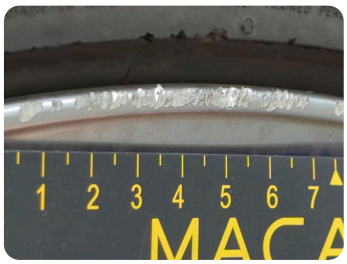
5 | Alufelge vorne rechts

Schadensart	**Kratzer**
Schweregrad	**>6 cm - 8 cm**
Reparaturmethode	**Ersetzen**
Ursache	**Bei Inspektion festgestellt**

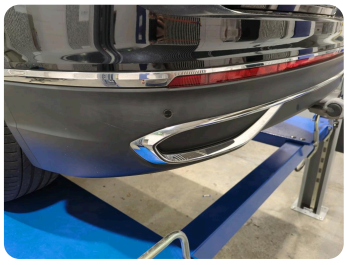
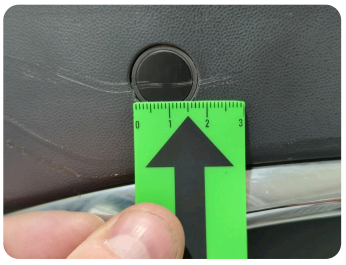
6 | Stoßfänger hinten

Schadensart	**Kratzer**
Schweregrad	**>10 cm - 15 cm**
Reparaturmethode	**Ersetzen**
Ursache	**Bei Inspektion festgestellt**

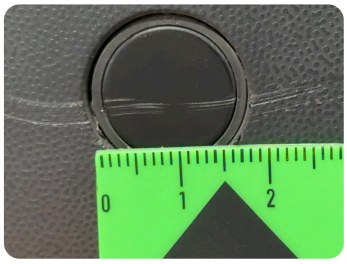
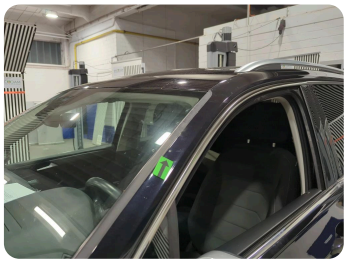
7 | Einparkhilfe hinten

Schadensart	**Beschädigt**
Schweregrad	**>1 cm - 2 cm**
Reparaturmethode	**Ersetzen**
Ursache	**Bei Inspektion festgestellt**
