addvalora
Global Loss Adjusters

División
Motor

INFORME PERICIAL

DATOS DEL VEHÍCULO			
Matrícula:	0482MZK	**Fecha Matriculación:**	01-01-1999
Nº Chasis:	VR3KAHPY3SS032818	**Kilómetros:**	61555
Marca:	PEUGEOT	**Modelo:**	Nuevo 3008 Allure HYBRID 145 e-DCS6

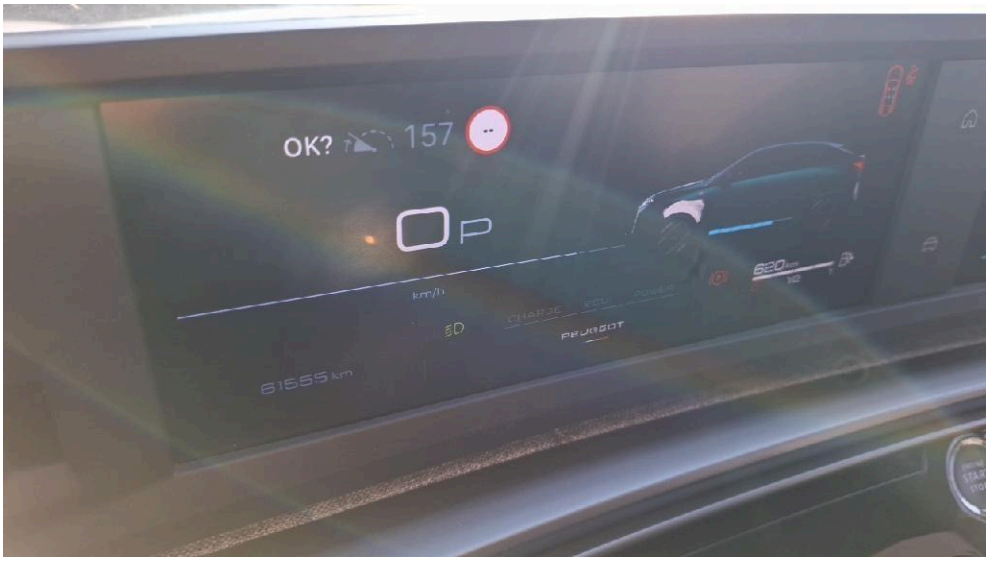
FOTOS GENERALES

OK?
157
P
61555 km
PEUGEOT

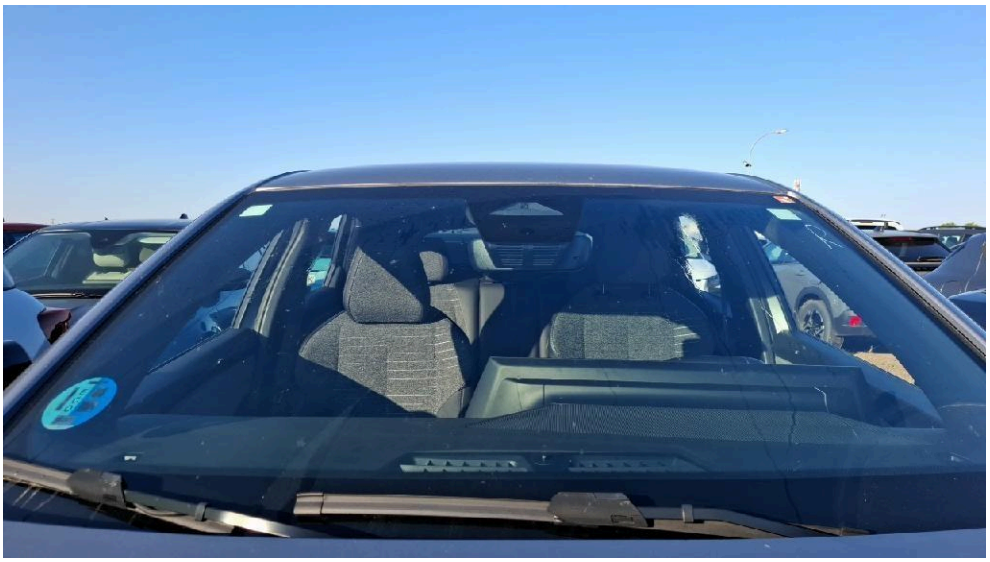
PEUGEOT
5008
0482 MZK
