DEKRA-Nr: 0357 / 042008 / 2026 / B079463003910 vom 03.11.2026

Vermarktungsbericht

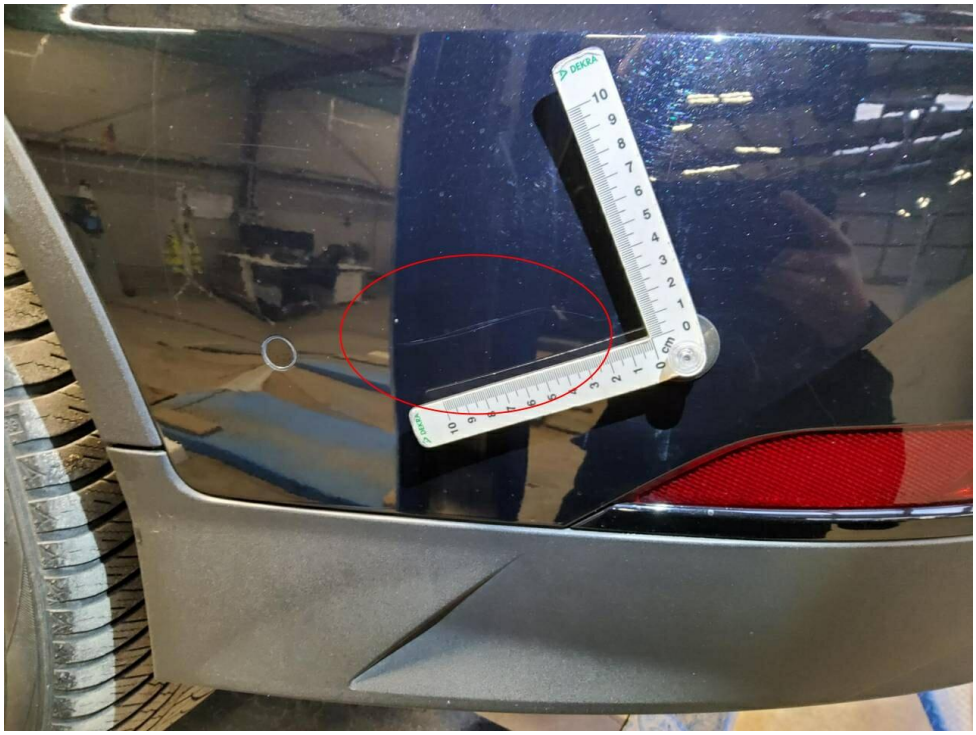
Bild 9 : Stoßfänger hinten Lackierung, zerkratzt, lackieren mit Lackaufbau

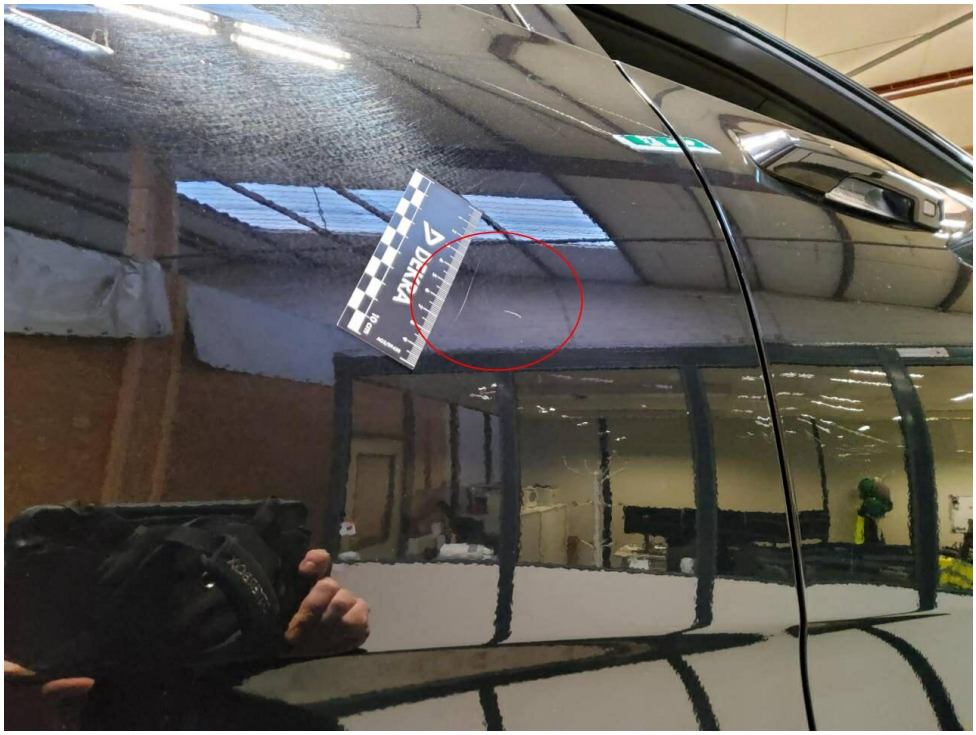
Bild 12 : Tür vorne links Einstieg Lackierung, zerkratzt

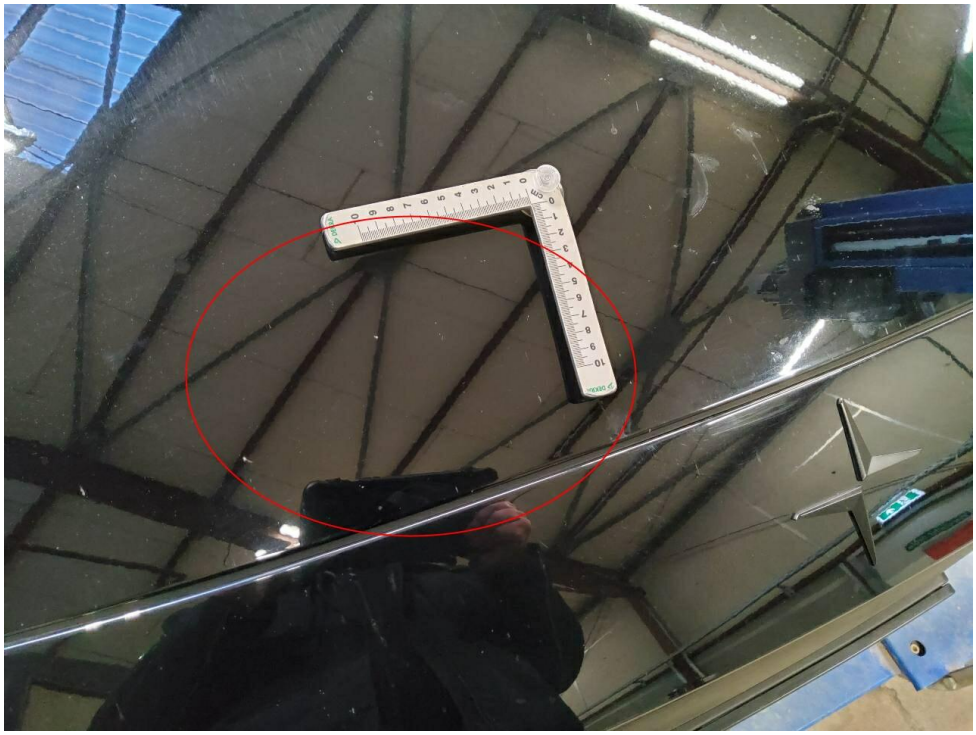
Bild 15 : Motorhaube Lackierung, Steinschlag

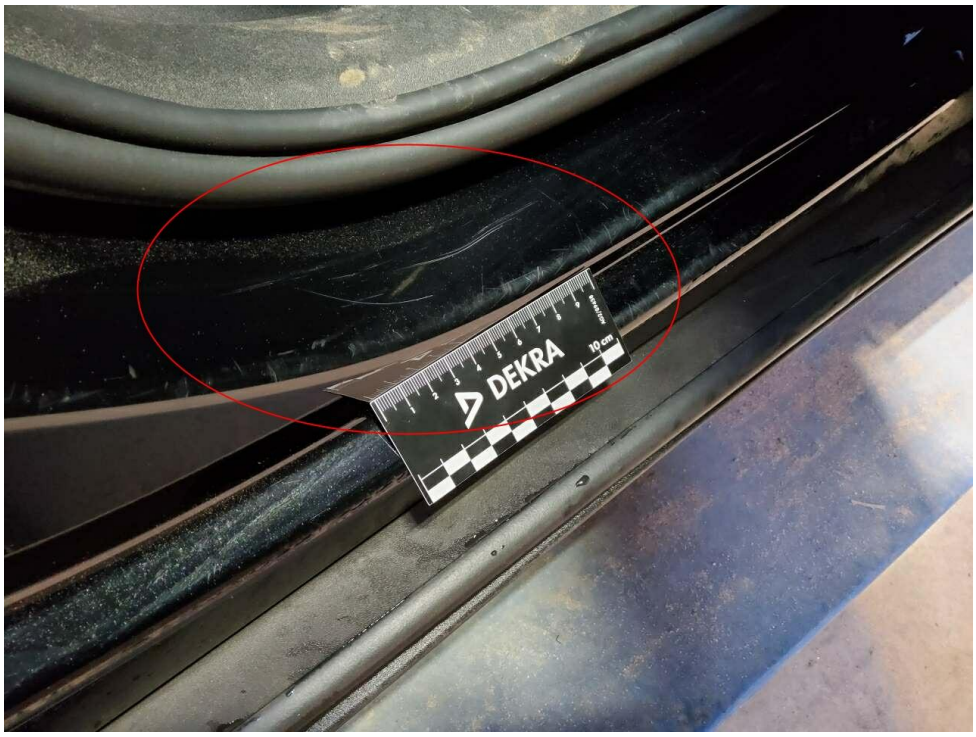
Bild 16 : Tür hinten rechts Einstieg Lackierung, zerkratzt

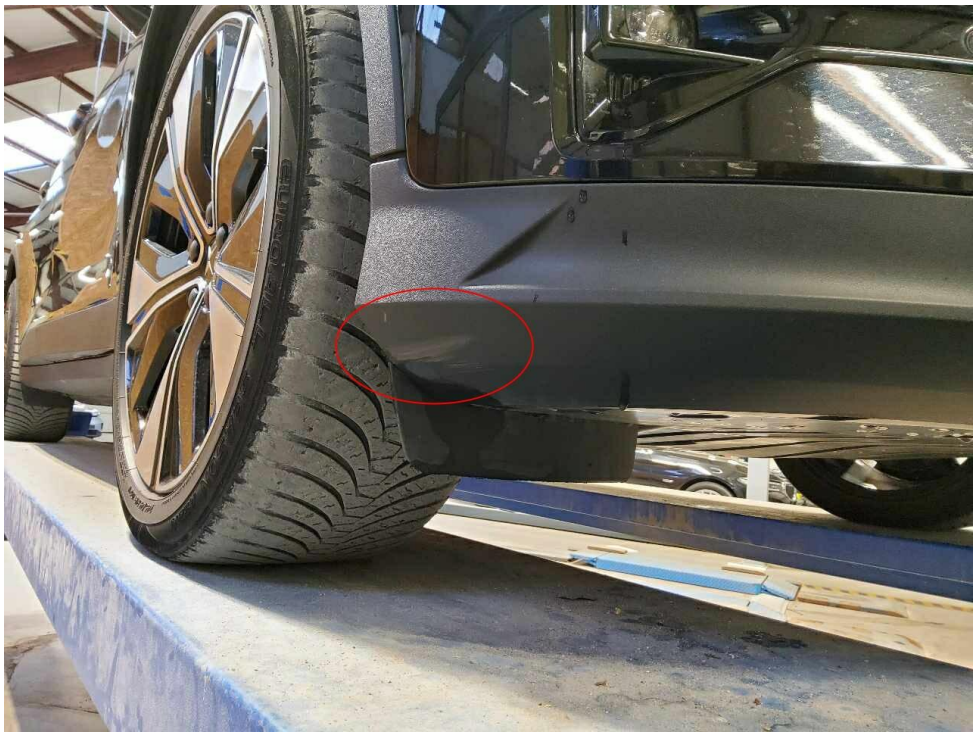
Bild 22 : Stoßfänger vorne Spoiler, unterhalb verschrammt

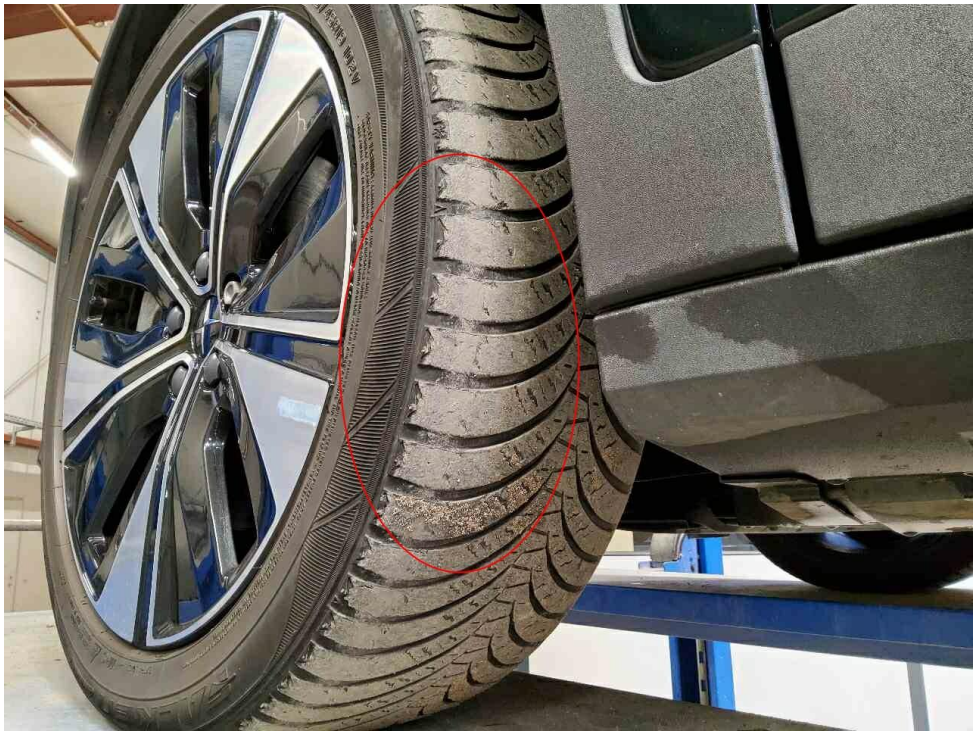
Profiltiefe	Art
vorne links	1 mm	AO
vorne rechts	1 mm	AO

Bild 23 : Reifen vorne links, innen und außen abgefahren

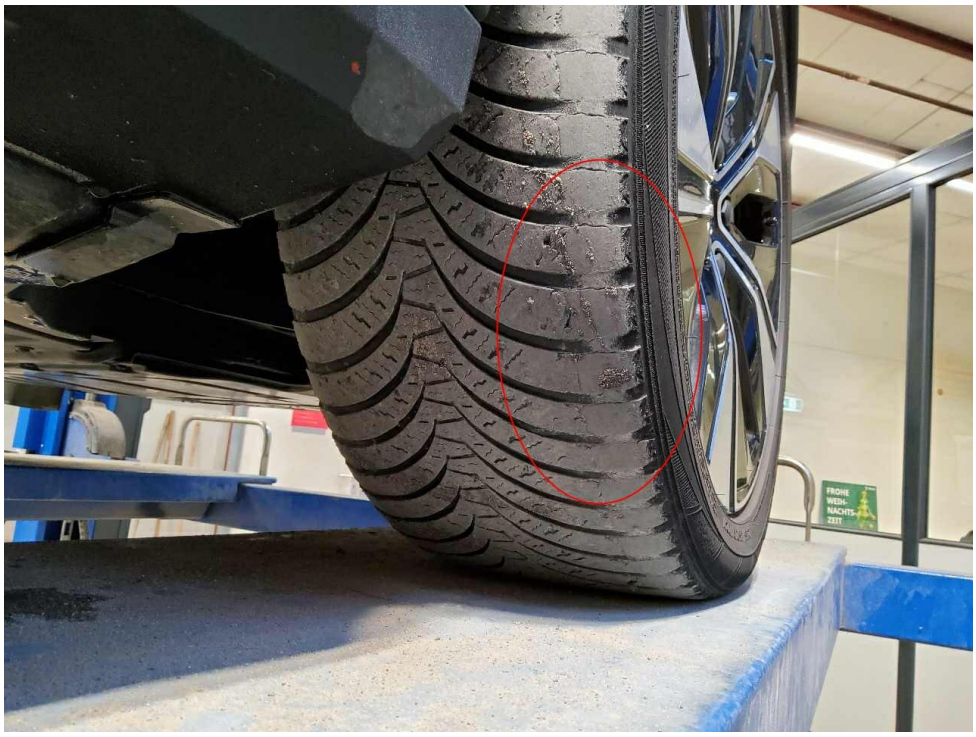
Bild 24 : Reifen vorne rechts, innen und außen abgefahren

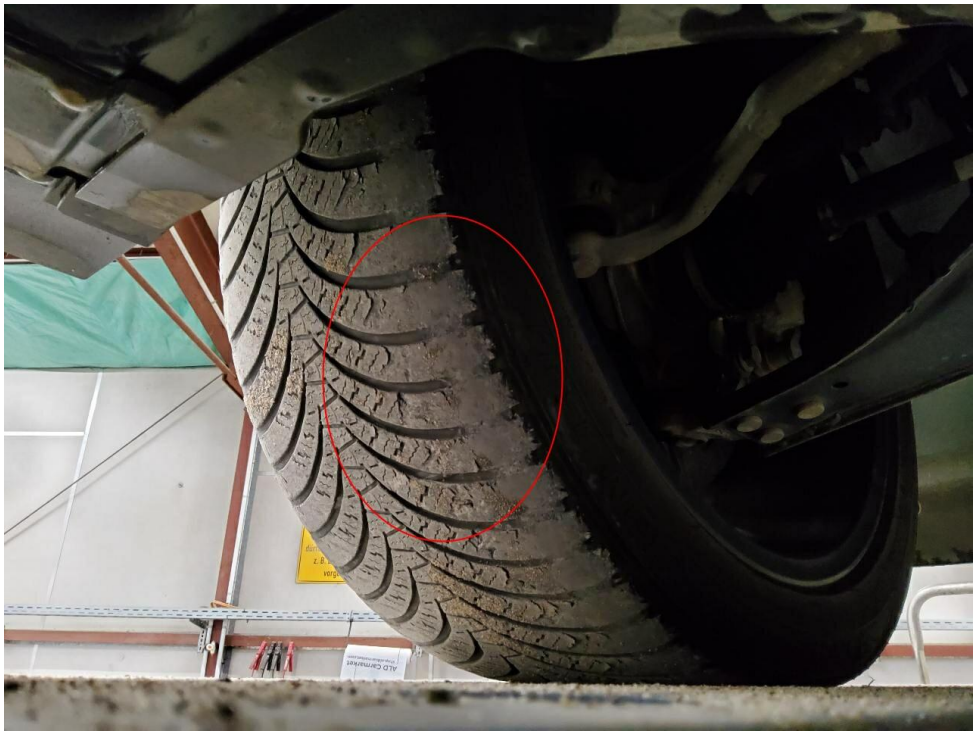
Bild 25 : Reifen vorne links, innen und außen abgefahren
