Vehicle info

Make	SKODA	Gearbox	MAN 6 VIT
Model	Superb Kombi 2,0 TDI (3V Facelift)	Fuel type	Diesel
Mileage	82,924	kW	110
VIN	TMBJH9NP5M7057234	cc	1,968
First registration date	3/29/2021	Customer	BMW Austria Leasing GmbH Minderwertgutachten

Damages

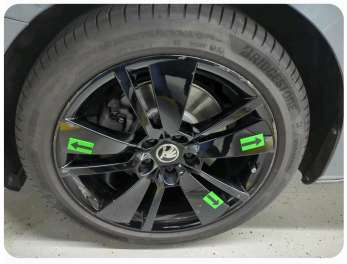
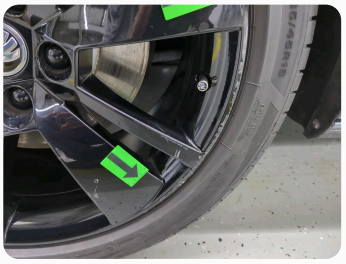
1 | Alloy rim FL

Damage type	**Scratch(es)**
Repair mode	**Repair**
Cause	**Use/wear**

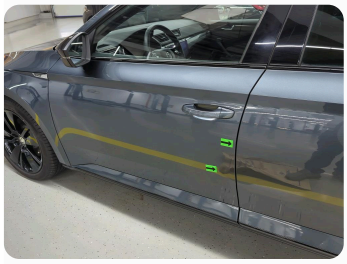
2 | Door FL

Damage type	**Dent(s)**
Repair mode	**Paintless dent repair**
Cause	**Use/wear**

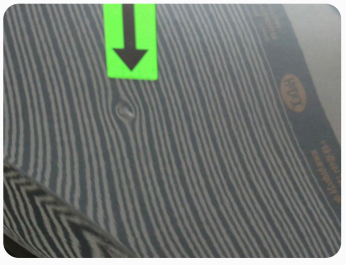
4 | Wing RL

Comments: min 1S. +Kratzer, Aufbereiten

Damage type	**Dent(s) and scratch(es)**
Repair mode	**Repair and paint (partial)**
Cause	**Use/wear**

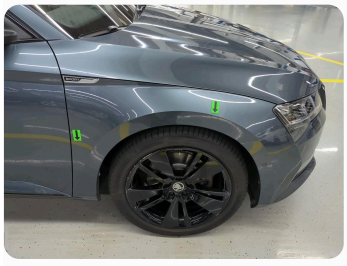
9 | Wing FR

Damage type	**Scratch(es)**
Repair mode	**Paint**
Cause	**Use/wear**

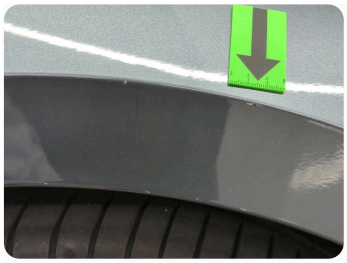
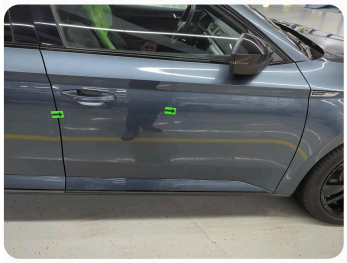
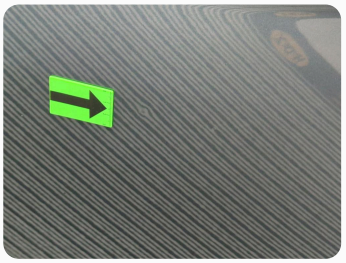
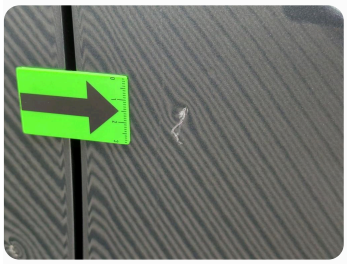
10 | Door FR

Damage type	**Dent(s) and scratch(es)**
Repair mode	**Repair and paint (complete)**
Cause	**Use/wear**

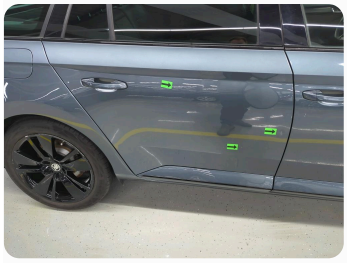
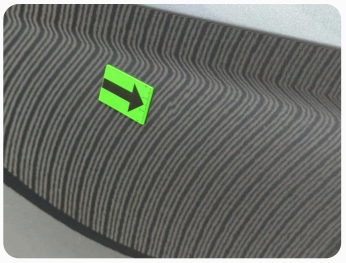
11 | Door RR

Comments: min 2L Vordrücken +Griff, Lackieren

Damage type	**Dent(s) and scratch(es)**
Repair mode	**Repair and paint (complete)**
Cause	**Use/wear**

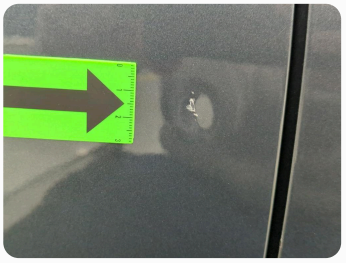
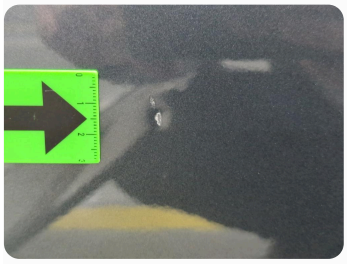
Comments: min 1S und 2M Vordrücken

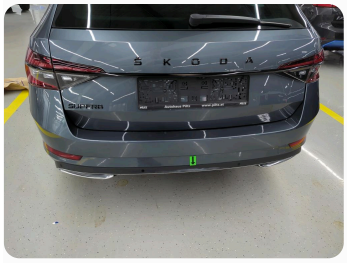
18 | Bumper trim R

Damage type	Chemical polution
Repair mode	Cleaning
Cause	Use/wear

Comments: Polieturreste, Folgekosten möglich

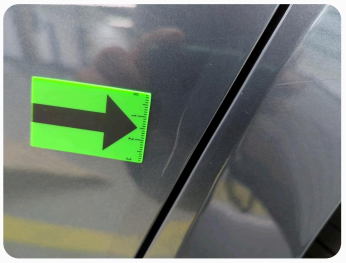
3 | Door RL

Damage type	Scratch(es)
Repair mode	No repair
Cause	Use/wear

Comments: Polierbar

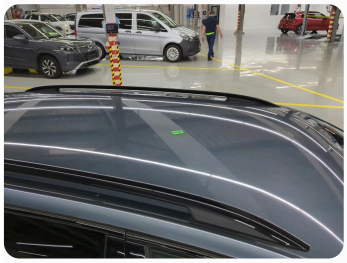
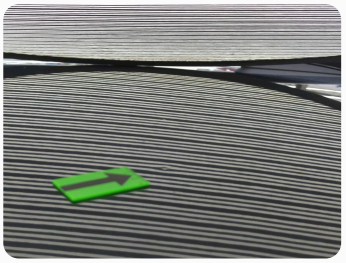
19 | Roof

Damage type	Dent(s)
Repair mode	No repair
Cause	Use/wear
