LVV Nr	5235251
Hersteller	Seat
Model	Arona
Variante	X-Perience 1.0 TSI
Listenpreis	28.789,07
VIN	VSSZZZKJ9PR120181
Erstzulassungsdatum	1.6.2023
Kennzeichen	KS IE1952

DEKRA-Nr: 0119 / 021989 / 2026 / B090797000092 vom 19.10.2026

Zustandsbericht / Minderwertgutachten

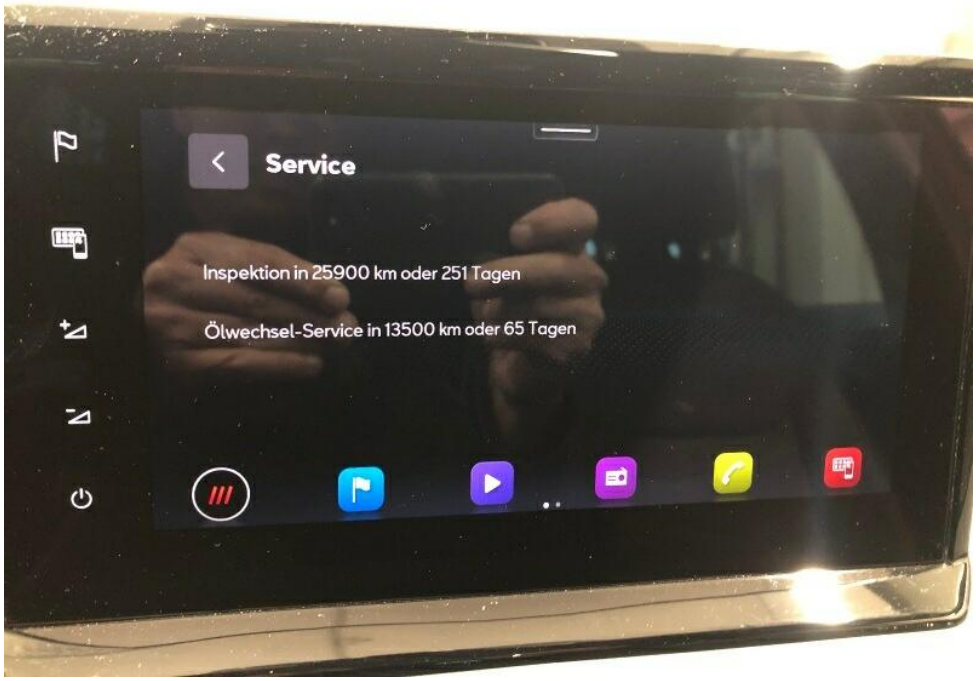
Bild 6 : Kombiinstrument (betriebsbereit) mit Km-Stand

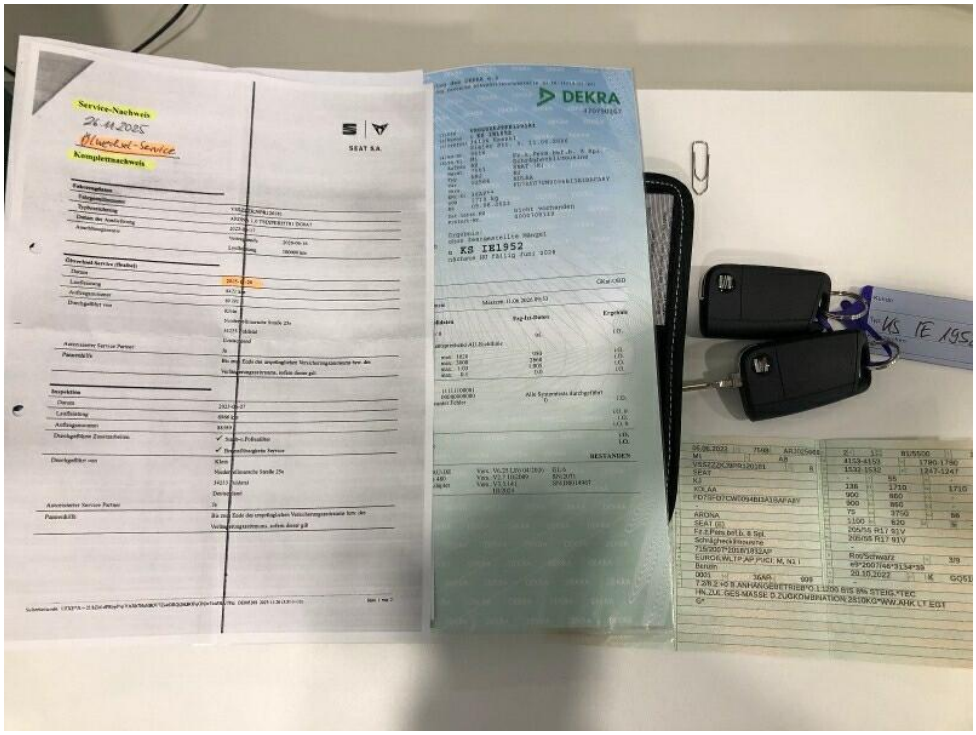
Bild 11 : Serviceheft letzter Eintrag, alle Fahrzeugschlüssel, Bordmappe

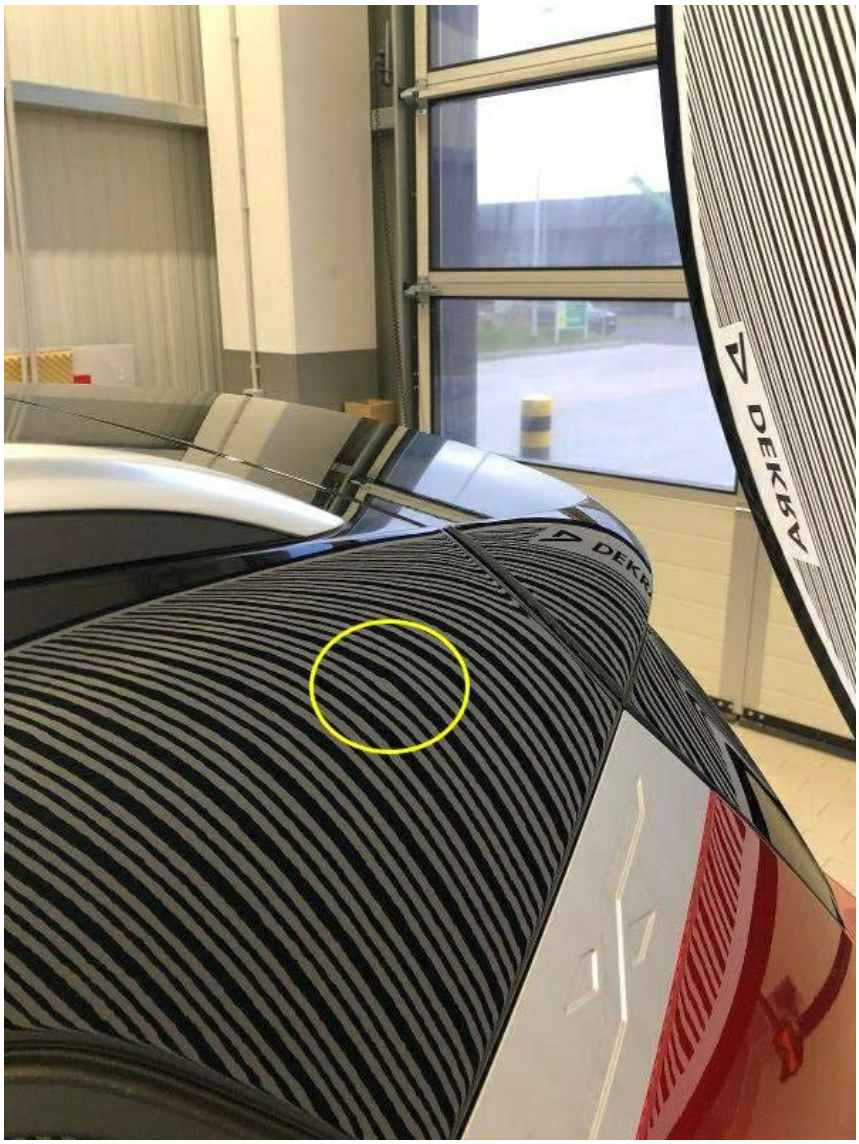
Bild 16 : Stoßfänger hinten Lackierung, verschrammt, Gebrauchsspur

Stoßfänger hinten Lackierung, verschrammt,
Gebrauchsspur (Bild 16)
Motorhaube Lackierung, Steinschlag,
Gebrauchsspur (Bild 13, 14)

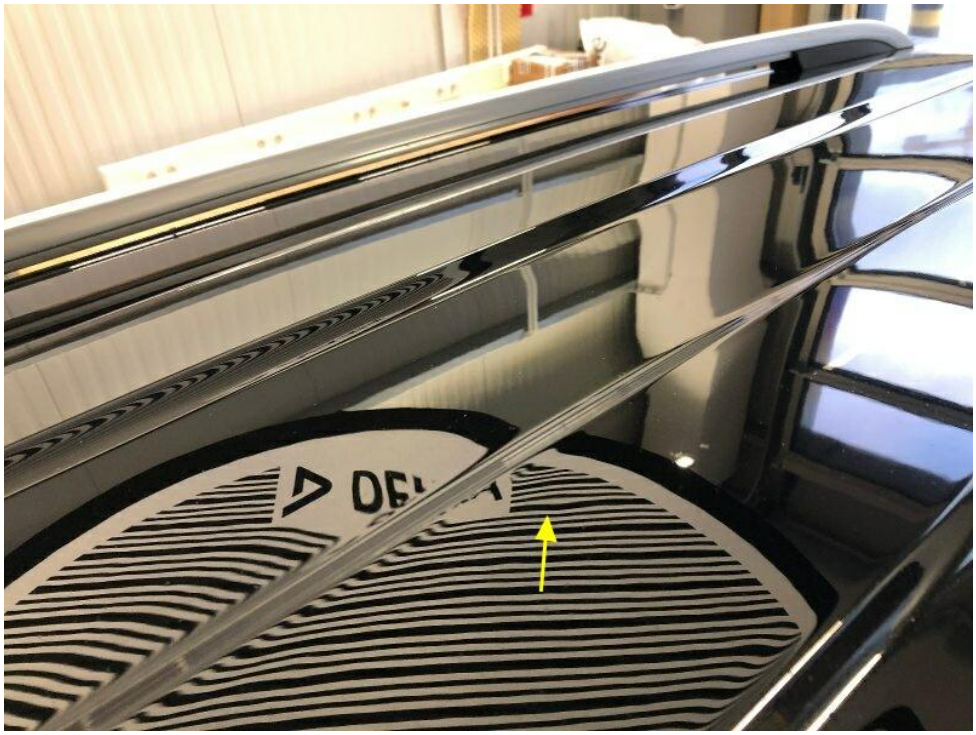
Bild 17 : Dachrahmen links, eingedellt, drücken

1. Marderschreck im Motorraum
   ausbauen (Bild 15)
2. Dachrahmen links, eingedellt, drücken
   (Bild 17)
3. Dach, mehrfach eingedellt, drücken
   (Bild 18, 19, 20)

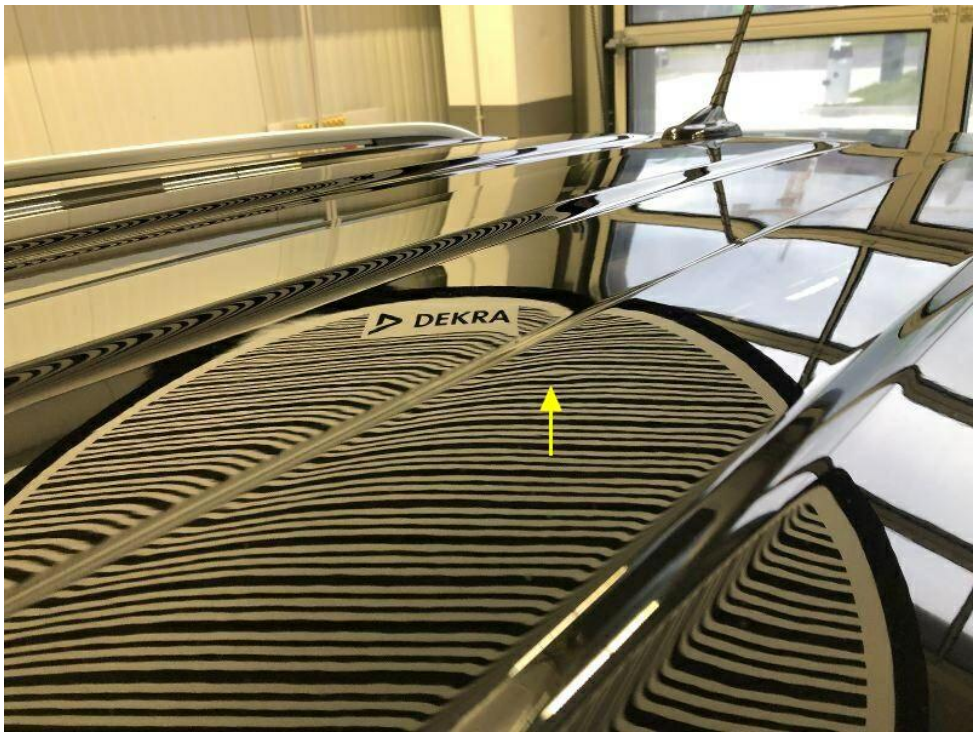
Bild 18 : Dach, mehrfach eingedellt, drücken
