Fahrzeugzustandsbericht - Verkauf

FORD Explorer

FORD Explorer EcoBoost Plug-in Hybrid ST-LINE

Inspektion - ID	**11671913**	Besichtigt am	**04.11.2026 07:18:38**

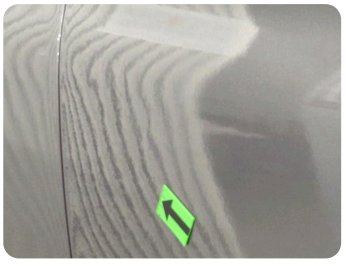
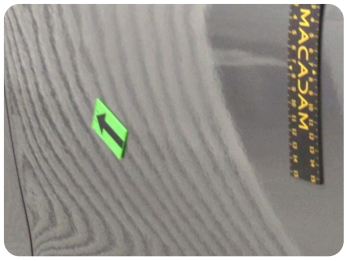
3 | Seitenwand hinten links

Schadensart	**Delle(n)**
Schweregrad	**>2 cm - 3 cm**
Reparaturmethode	**Smart Repair**
Ursache	**Bei Inspektion festgestellt**

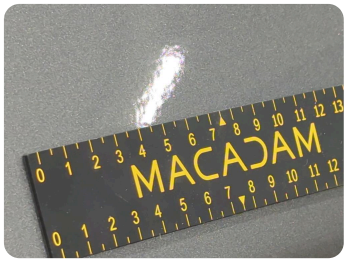
4 | Tür hinten rechts

Schadensart	**Instandsetzung nicht sach-/fachgerecht**
Schweregrad	**>30 cm**
Reparaturmethode	**Instandsetzen + lackieren**
Ursache	**Bei Inspektion festgestellt**

Lackschichtdicke Kotflügel vorne rechts (µm)	**182**	Lackschichtdicke Tür hinten rechts (µm)	**194**
Lackschichtdicke Tür vorne rechts (µm)	**282**	Lackschichtdicke Seitenwand hinten rechts (µm)	**402**

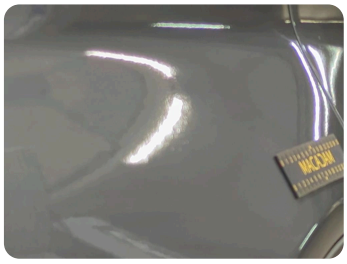
5 | Tür vorne rechts

Schadensart	**Instandsetzung nicht sach-/fachgerecht**
Schweregrad	**>30 cm**
Reparaturmethode	**Lackieren**
Ursache	**Bei Inspektion festgestellt**
