# Fahrzeugzustandsbericht - Verkauf

## BMW 4er Gran Coupe

### BMW 430i Gran Coupe

| Inspektion - ID | **11597082** | Besichtigt am | **22.10.2026 06:03:50** |

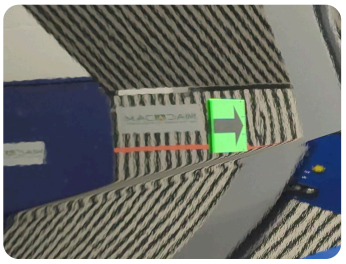
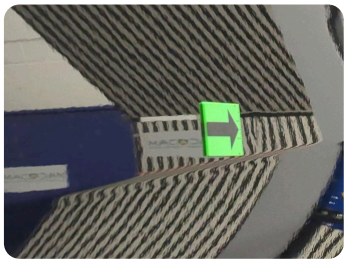
## 7 | Stoßfänger vorne

| Schadensart | Deformiert |
| Schweregrad | >6 cm - 8 cm |
| Ursache | Unfallschaden 1 |

| Reparaturmethode | Ersetzen |

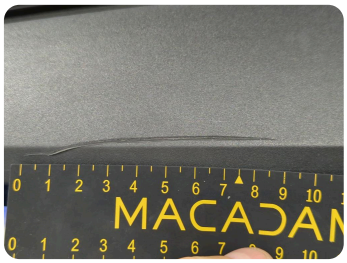
### 8 | Tür hinten links

| Schadensart | **Kratzer** |
| Schweregrad | **>3 cm - 4 cm** |
| Ursache | **Bei Inspektion festgestellt** |

| Reparaturmethode | **Lackieren** |

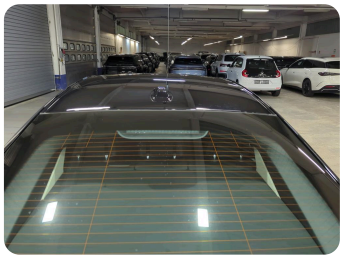
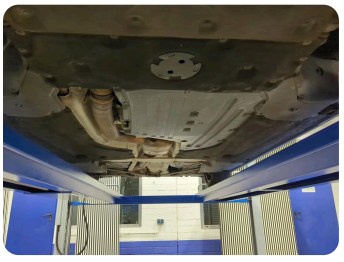
# Windshield replacement

Diese **Scheibe** wurde bereits für Sie getauscht.
Bitte berücksichtigen Sie dies bei Ihrer **Gebotsabgabe!**

This **windshield** has already been replaced for you.
Please consider this when placing your **bid.**
