Vehicle info

Make	BMW	Gearbox	Automatic
Model	218d xDrive Gran Tourer (F46)	Fuel type	Diesel
Mileage	203,339	kW	110
VIN	WBA6X110005V65519	cc	1,995
First registration date	9/7/2022	Customer	BMW Austria Leasing GmbH Minderwertgutachten

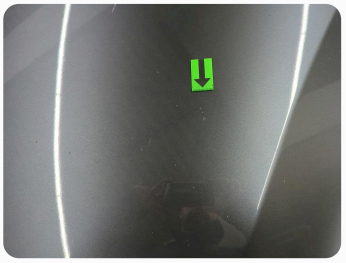
4 | Bonnet

Damage type	**Dent(s) and scratch(es)**
Repair mode	**Repair and paint (complete)**
Cause	**Use/wear**

Comments: Steinschläge
