Hüsges Gruppe®
Die Gutachter

Seat Leon Sportstourer .

Bilddokumentation

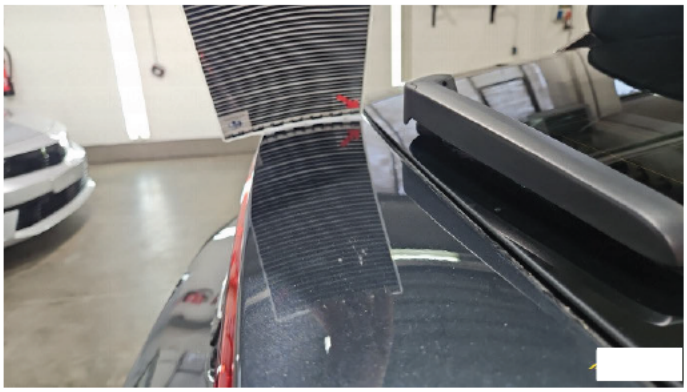
Bauteil	Schaden
1.	Motorhaube	Steinschlag
2.	Stoßfänger Vorne	Kratzer
3.	Türeinstieg Vorne - Links	Kratzer
4.	Seitenwand - Hinten - Links	Kratzer
5.	Heckklappe	2 Dellen
6.	Dach	Steinschlag
7.	Kotflügel Vorne - Rechts	Steinschlag

1. Motorhaube
Steinschlag

2. Stoßfänger Vorne
Kratzer

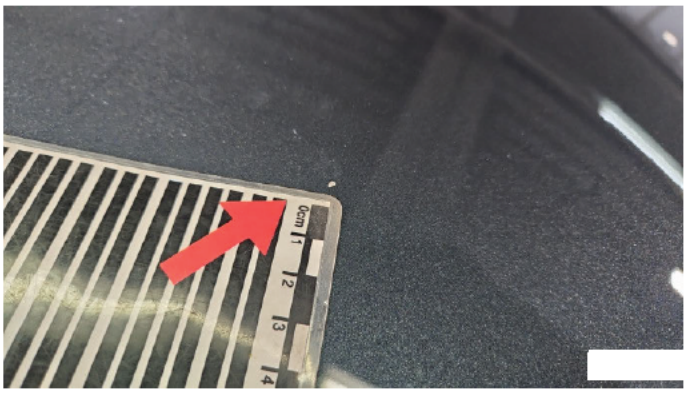
3. Türeinstieg Vorne - Links
Kratzer

4. Seitenwand - Hinten - Links
Kratzer

5. Heckklappe
2 Dellen

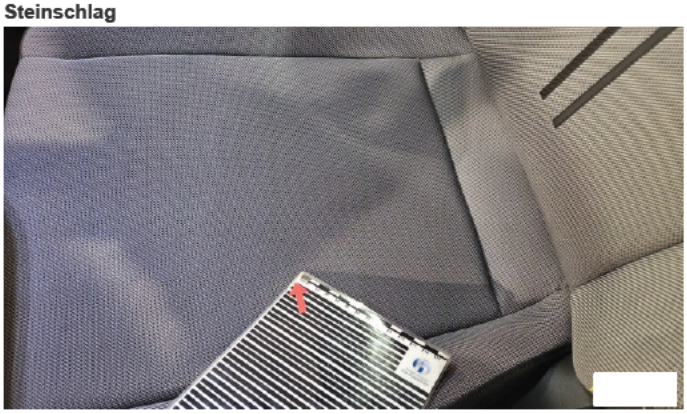
6. Dach
Steinschlag

7. Kotflügel Vorne - Rechts
Steinschlag

8. Türverkleidung Vorne - Links
Verschmutzt (leicht)

9. Sitz - Vorne - Links
Verschmutzt (mittel)

10. Heckdeckelverkleidung
Gebrauchsspuren
