DEKRA-Nr: 0314 / 030647 / 2026 / B083400000310 vom 21.10.2026

Vermarktungsbericht

Auftraggeber	ALD AutoLeasing D GmbH Ford Lease, Nedderfeld 95, 22529 Hamburg
Besichtigung	19.10.2026

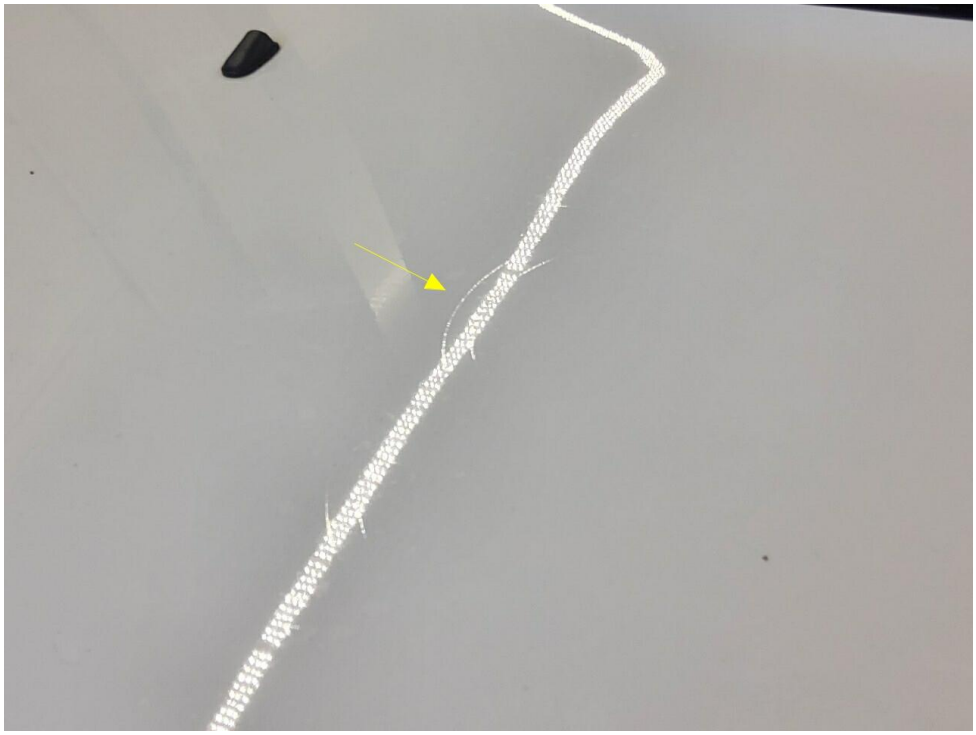
Bild 10 : Klebereste Motorhaube

Bild 11 : Klebereste Motorhaube

Klebereste Motorhaube, reinigen (Bild 10, 11)
Radzierblende vorne links verschrammt, erneuern (Bild 12)
Radzierblende hinten links verschrammt, (Bild 13)
Hochdach mitte, eingedellt, Gebrauchsspur

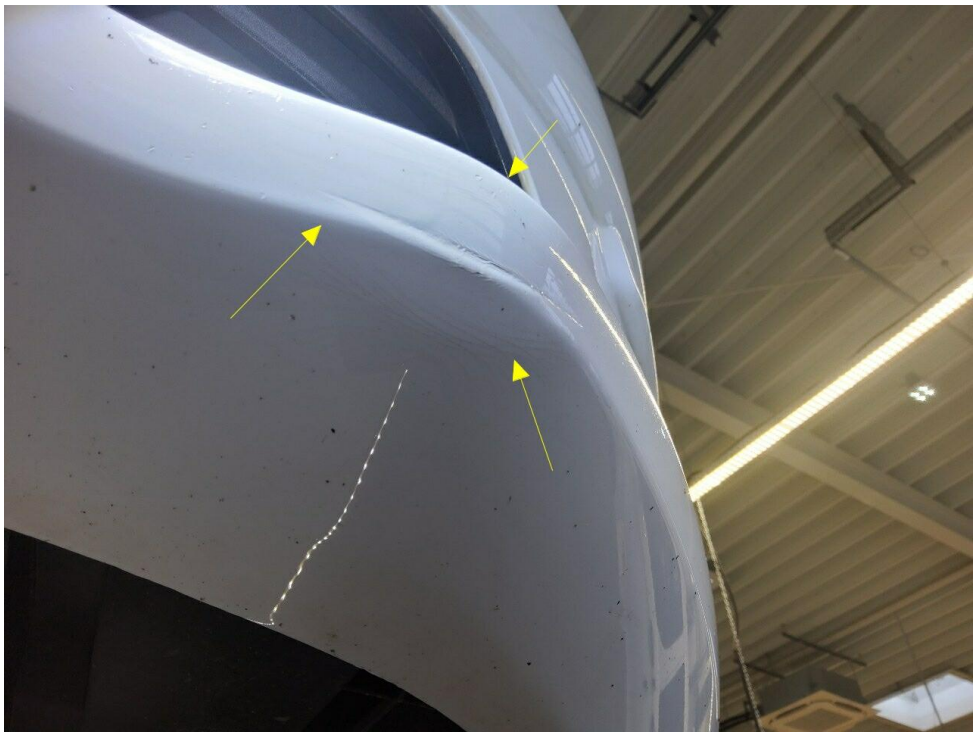
Bild 14 : Frontstoßfänger unterhalb deformiert

Bild 15 : Frontstoßfänger unterhalb deformiert

Bild 16 : Frontstoßfänger unterhalb deformiert

1. Sitzverkleidung Fahrersitz gebrochen, erneuern (Bild 8, 9)
2. Frontstoßfänger unterhalb deformiert, erneuern (Bild 14, 15, 16)
3. Hecktüre rechts Lackierung, verschrammt, smart repair

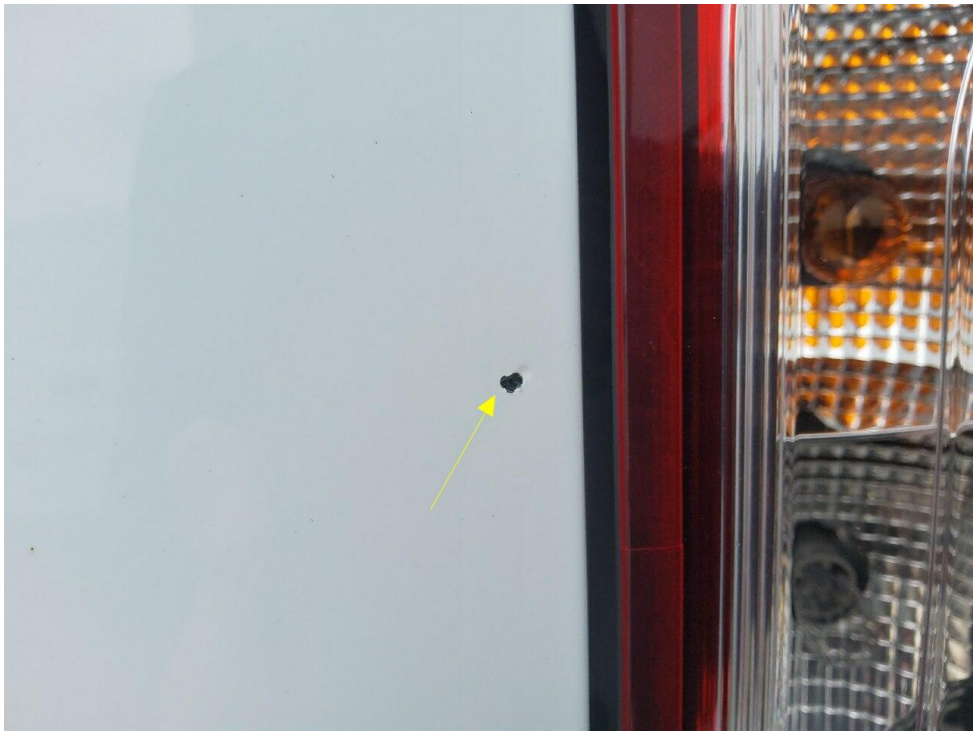
Bild 17 : Hecktür rechts verschrammt
