DEKRA-Nr: 0205 / 062813 / 2026 / B083459000782 vom 11.08.2026

Zustandsbericht / Minderwertgutachten

Erstzulassung	13.01.2023	Letzte Zulassung	13.01.2023
Fahrzeugart	PKW	Hersteller	MERCEDES-BENZ
Typ / Verkaufsbez.	CLA 180 d Shooting Brake 8G-DCT Progressive	Türen	5
Sitzplätze	5	Fahrzeug-Ident.-Nr.	W1K5M1AB8PN355761
HSN / TSN	2222 / AXC	Schlüssel-Nr.	10085036
Km-Stand abgelesen	196924	Nächste HU §29 StVZO	05 / 2028
Energiequelle / Kraftstoff	Diesel	Zylinderanzahl	/ Reihenmotor
Leistung (kW)	85	Hubraum (ccm)	1950
Schadstoffklasse:	EURO6;WLTP;AP;PI/CI; M, N1 I	Getriebe	Automatik /
Felgen	Leichtmetall	Farbe	Schwarz
Polster / Farbe	Teilleder / Schwarz

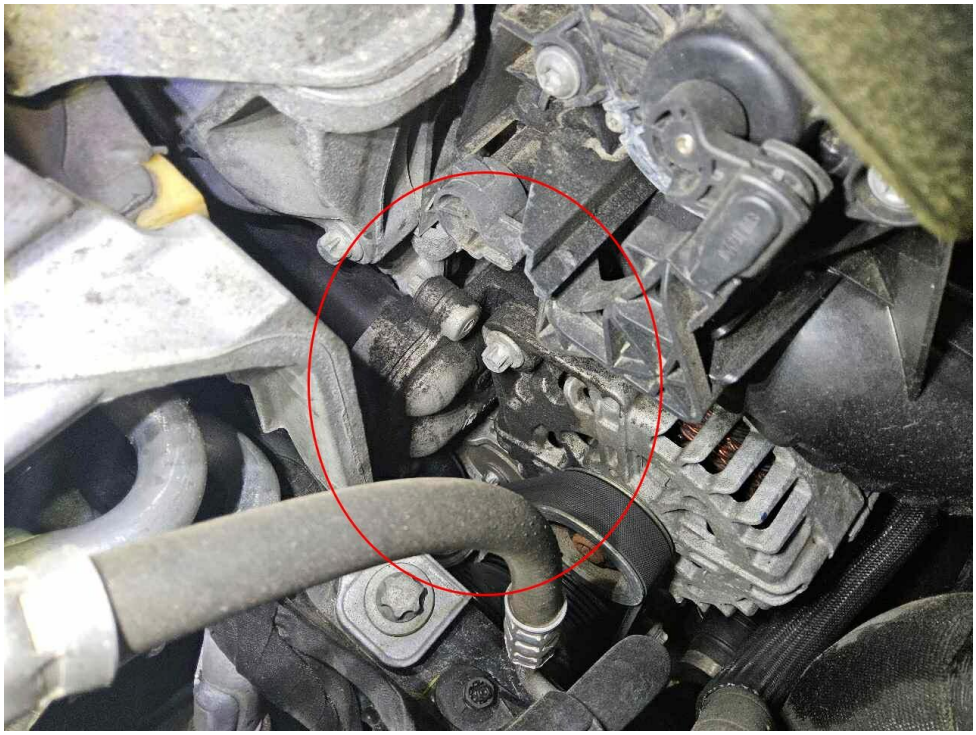
Bild 15 : Motor ölfeucht

1. Motor ölfeucht, prüfen und Befund festlegen, Schadenerweiterung möglich (Bild 15, 16, 17, 57)
2. Motorhaube mehrfach verkratzt, lackieren mit Lackaufbau (Bild 18, 19, 20)

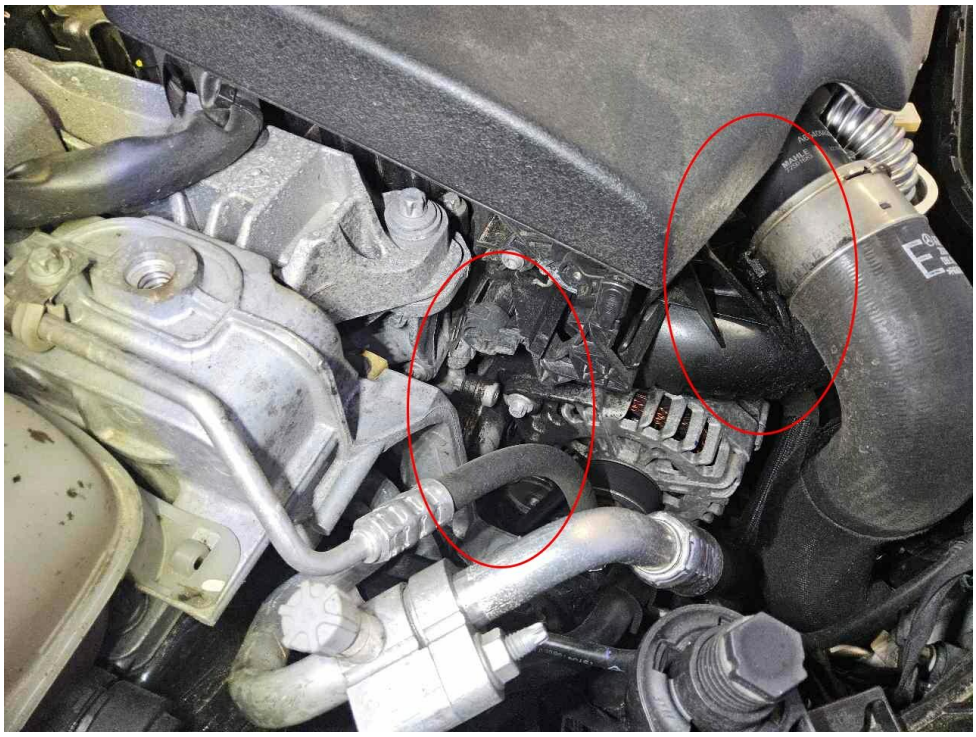
Bild 16 : Motor ölfeucht

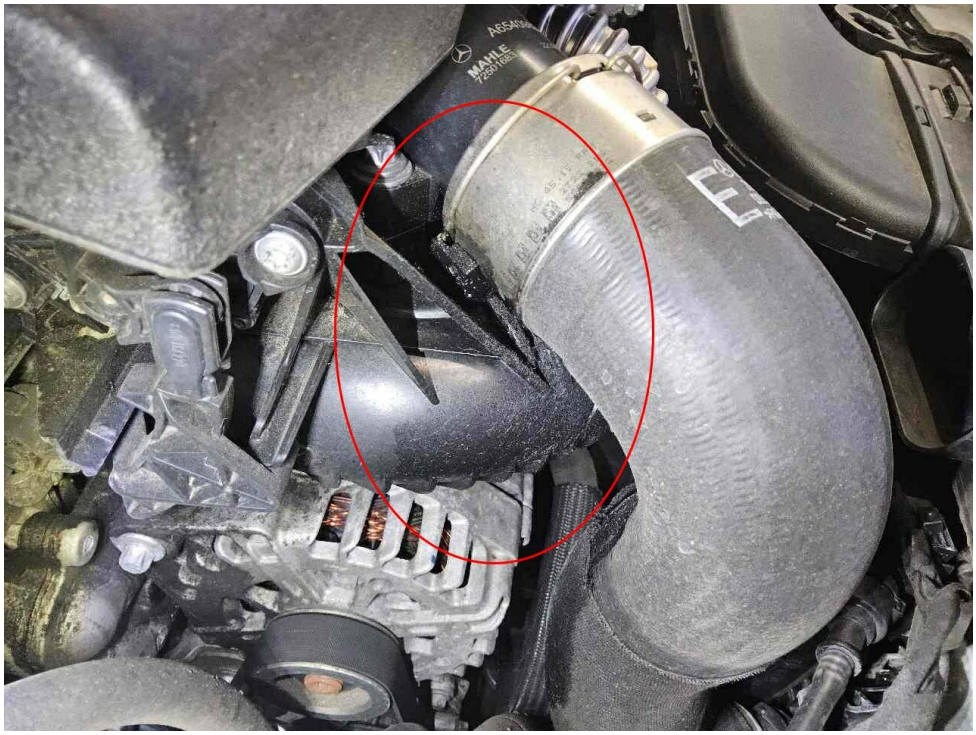
Bild 17 : Motor ölfeucht

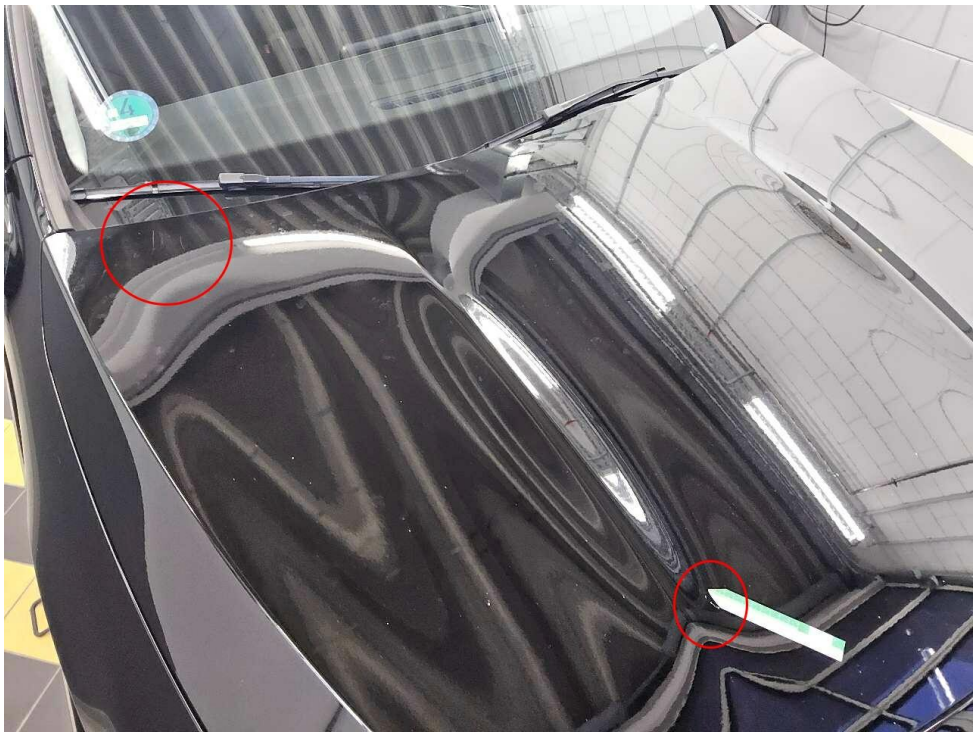
Bild 20 : Motorhaube mehrfach verkratzt

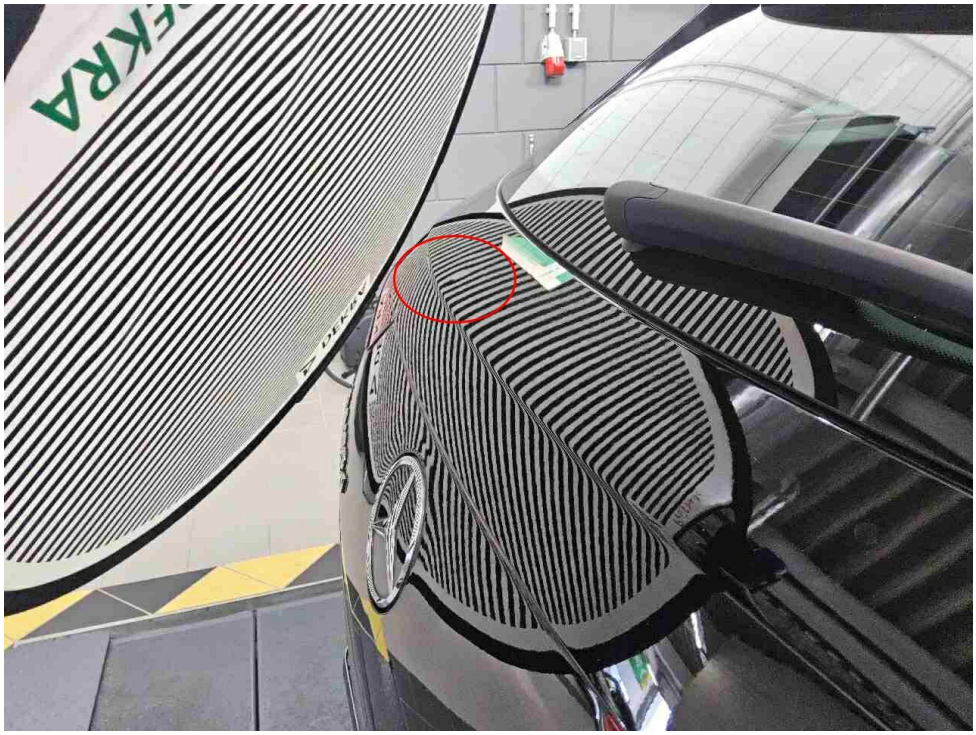
Bild 29 : Heckklappe eingedellt

5. Dach mehrfach verkratzt und eingedellt, instandsetzen (Bild 25, 26)
6. Dachholm rechts mehrfach eingedellt, drücken (Bild 27, 28)
7. Heckklappe eingedellt, drücken (Bild 29, 30)

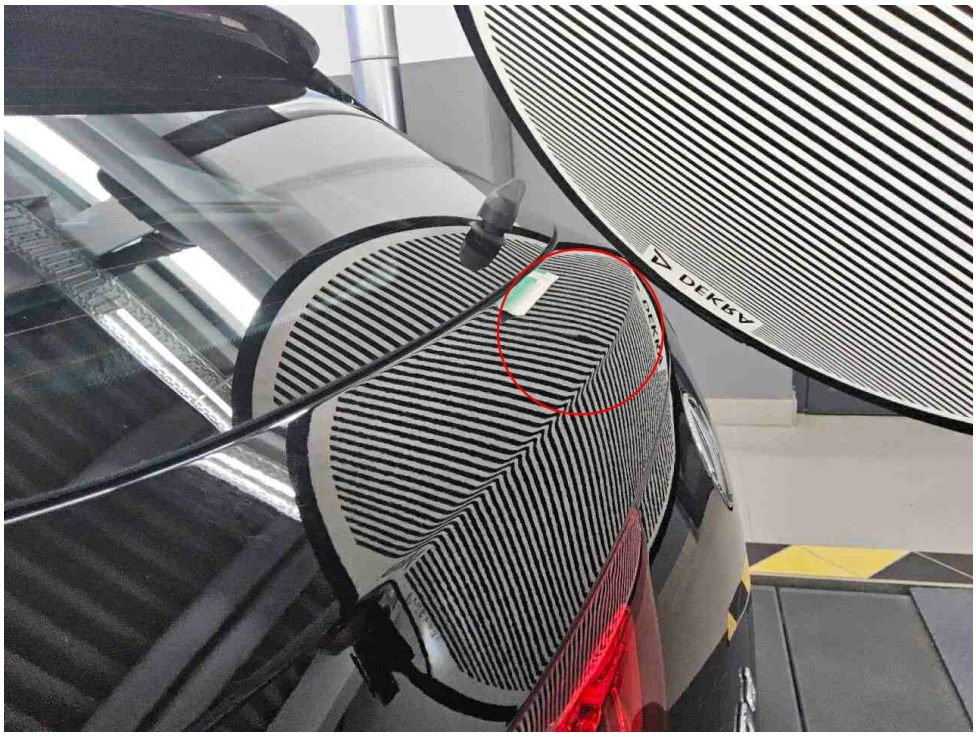
Bild 30 : Heckklappe eingedellt

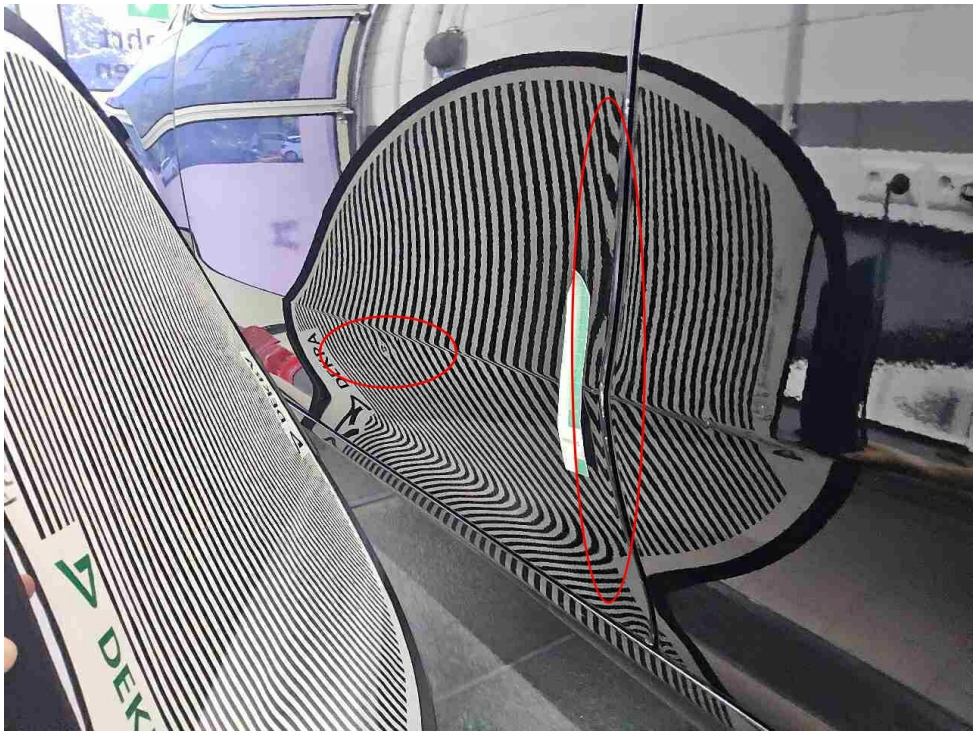
Bild 31 : Tür vorne links eingedellt und Kante verschrammt

8. Tür vorne links eingedellt und Kante verschrammt, smart repair (Bild 31, 32)
9. Türe hinten links Dellen und Kratzer auf Designkante, instandsetzen (Bild 44, 45, 46)

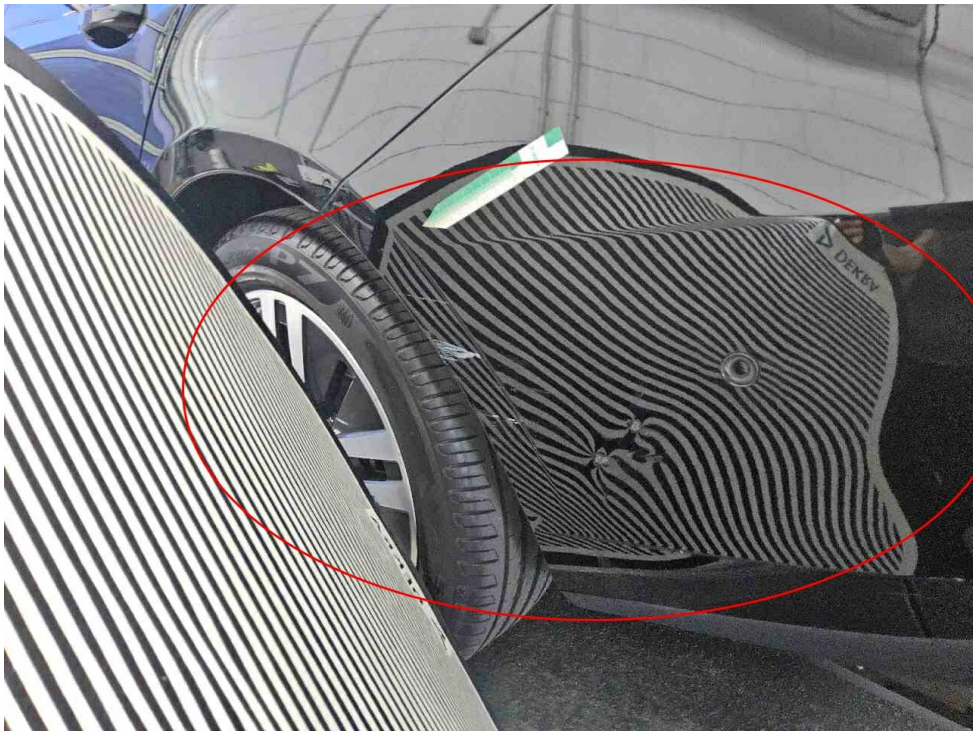
Bild 33 : Stoßfänger hinten verkratzt und deformiert

10. Stoßfänger hinten verkratzt und deformiert, erneuern (Bild 33, 34, 35, 36, 47)
11. Seitenwand hinten rechts Radlauf verkratzt, smart repair (Bild 37, 38)

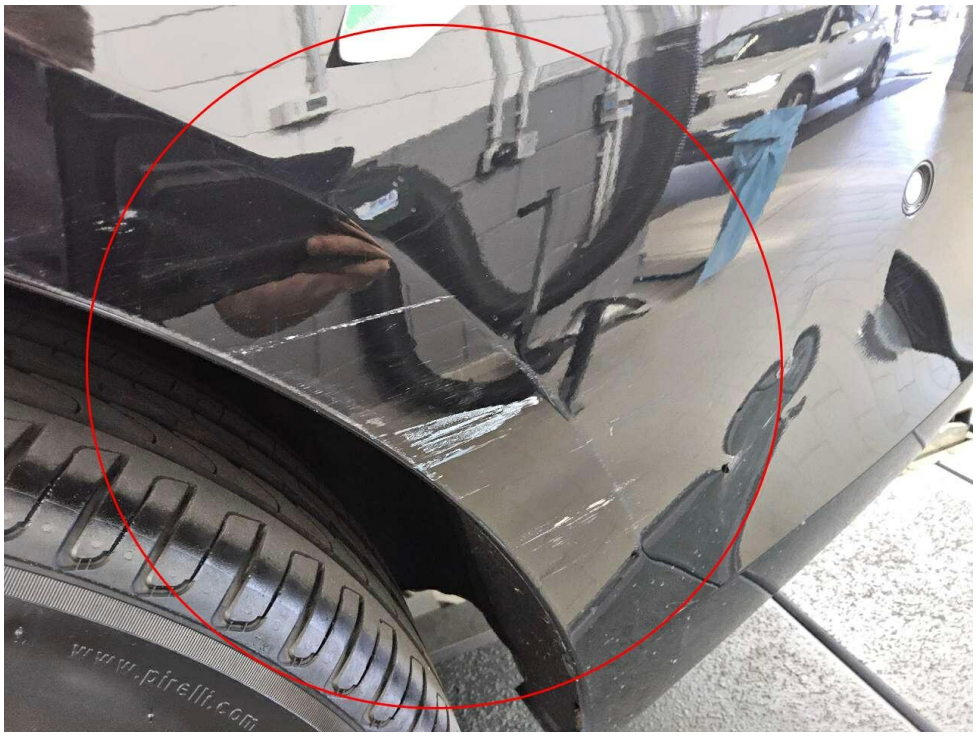
Bild 34 : Stoßfänger hinten verkratzt und deformiert

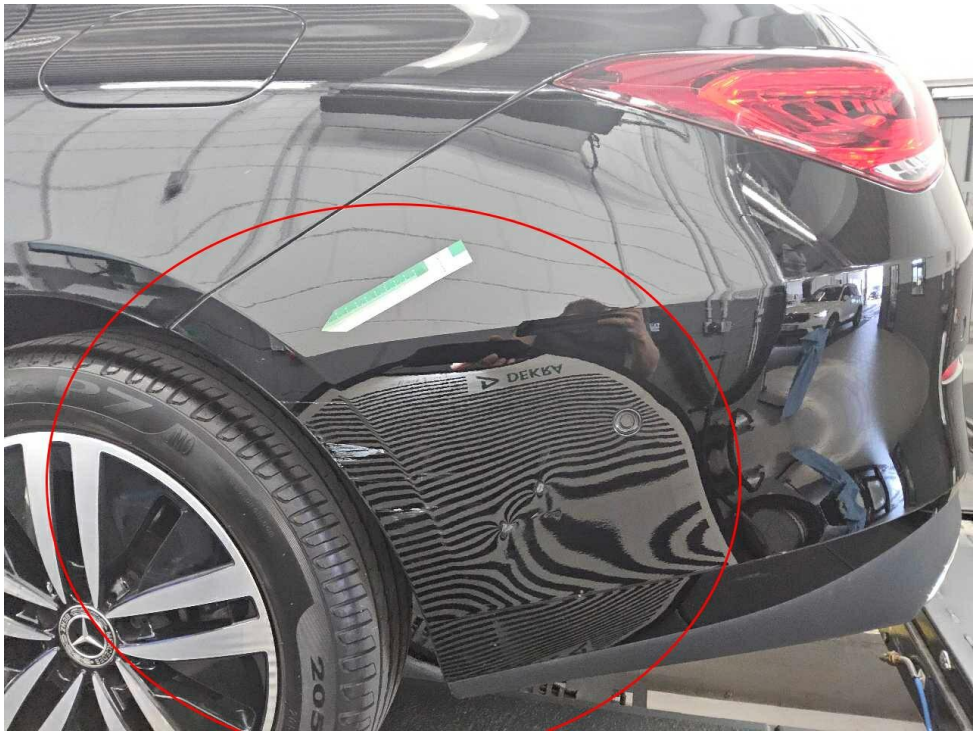
Bild 35 : Stoßfänger hinten verkratzt und deformiert

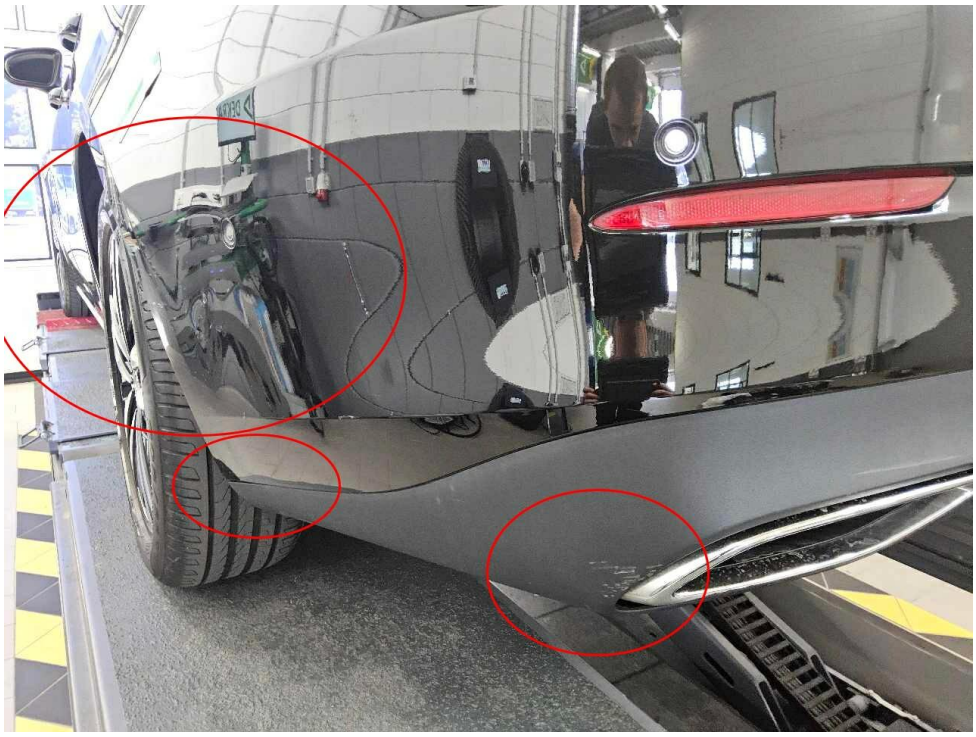
Bild 36 : Stoßfänger hinten verkratzt und deformiert

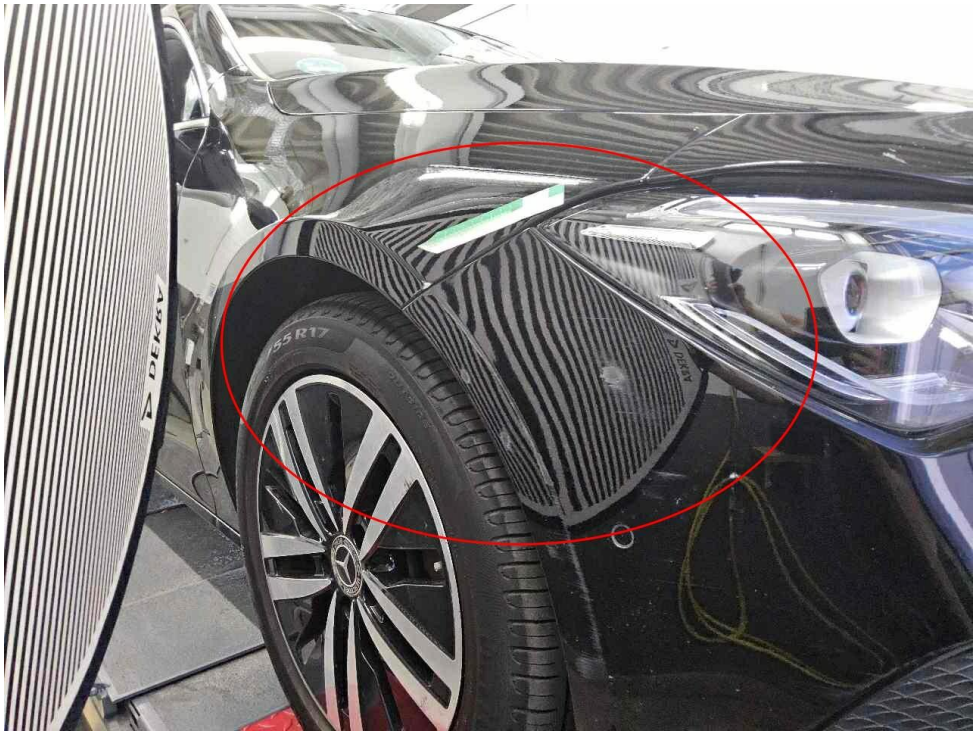
Bild 42 : Streifschaden Stoßfänger und Kotflügel vorne rechts

12. Türe vorne rechts mehrfach verkratzt und eingedellt, instandsetzen (Bild 39, 40, 41)
13. Streifschaden Stoßfänger und Kotflügel vorne rechts, instandsetzen (Bild 53)

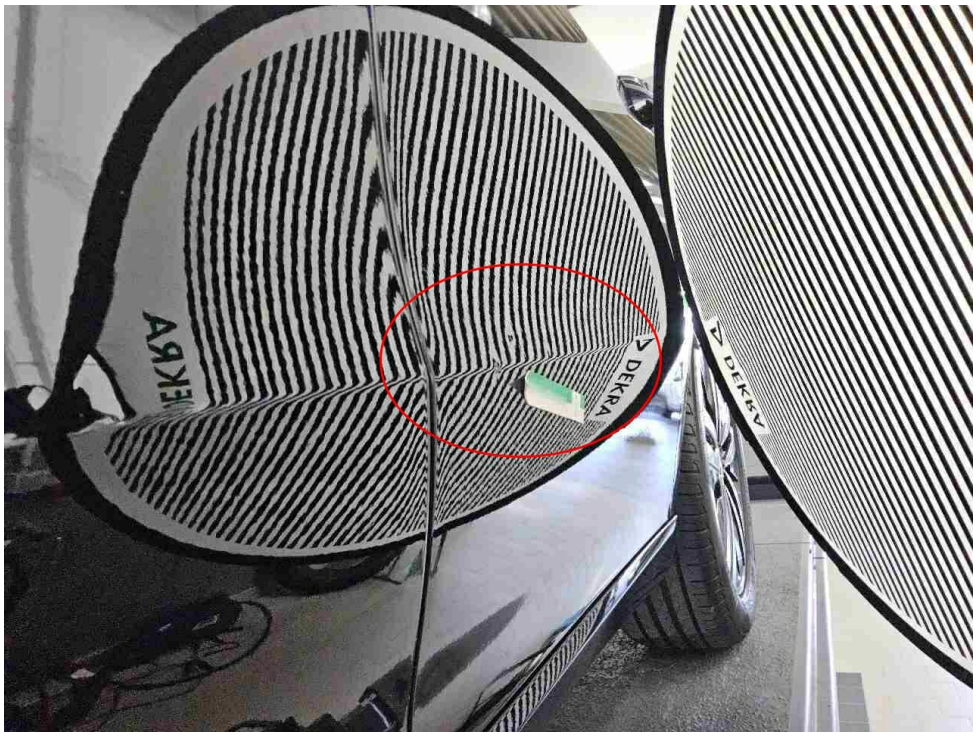
Bild 43 : Streifschaden Stoßfänger und Kotflügel vorne rechts

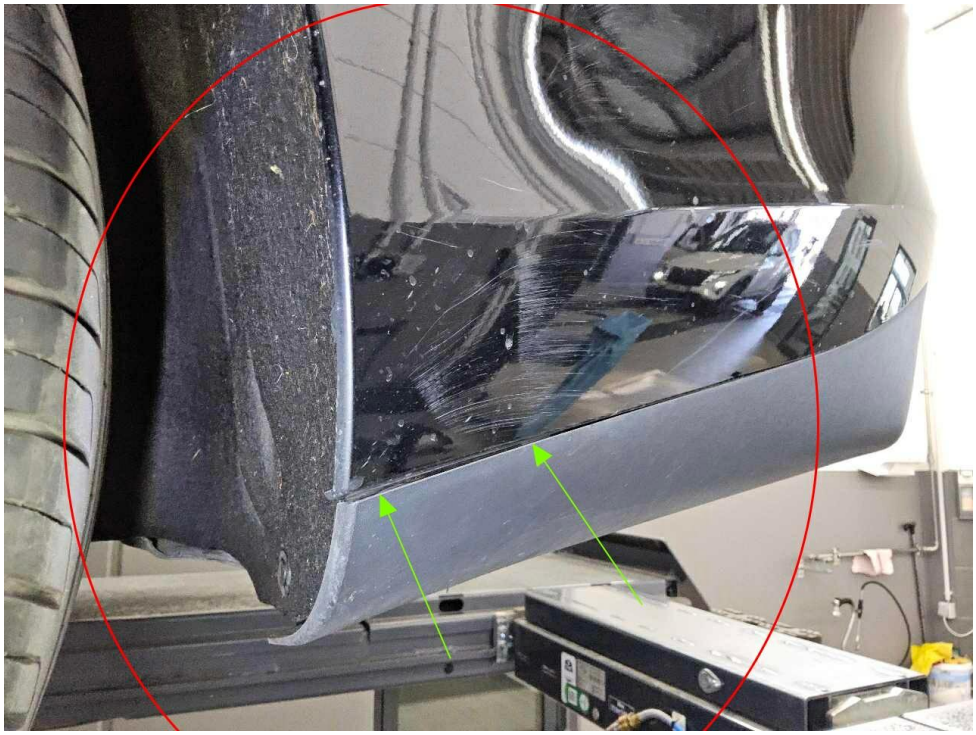
Bild 46 : Türe hinten links Dellen und Kratzer auf Designkante

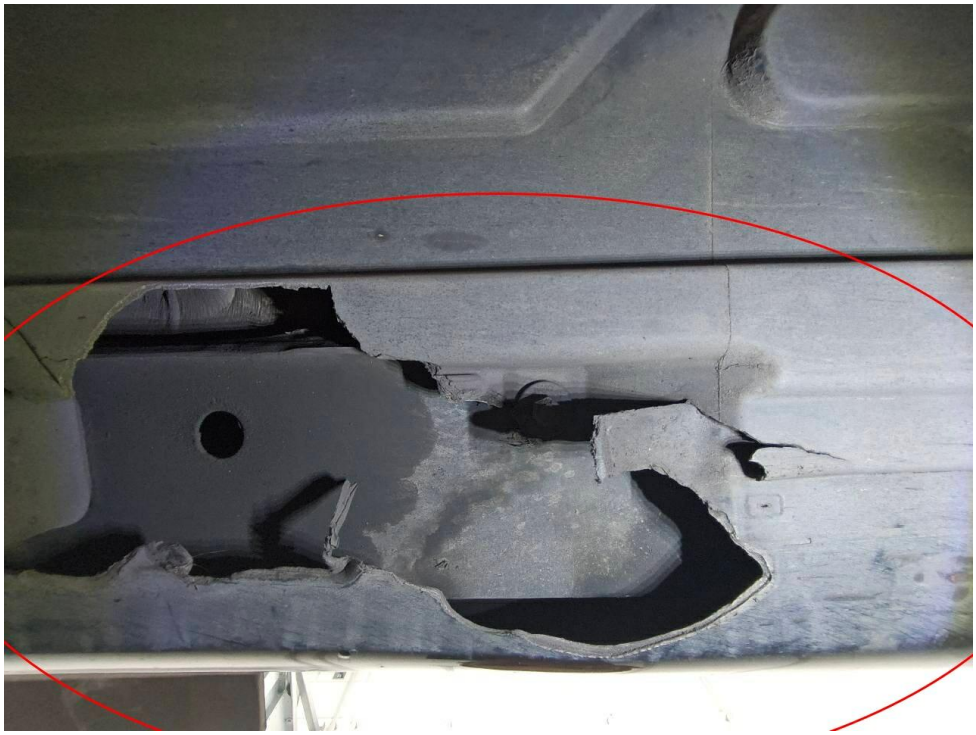
Bild 60 : Schwellerverkleidung und Unterbodenschutz links gebrochen

17. Schwellerverkleidung und Unterbodenschutz links gebrochen, erneuern (Bild 59, 60, 61)
18. 4x Winterreifen verschlissen, erneuern (Bild 62, 63, 64, 65)
