Ford

VIN: WF0FXXWPMFMD18161

Coût estimé de la remise en état HT

Détails de l'inspection

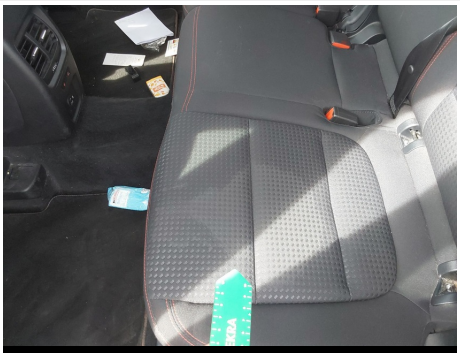
018	Intérieur complet / -	Tâché	Nettoyage	75,00 EUR

Intérieur complet / - / Tâché

Temps réparation	Temps peinture	Prix pièce	Forfait
1,00 h	-	-	-
Coût Réparation	**Coût peinture**	**Coût ingrédients**	
75,00 EUR	-	-
