BMW 5 LIMOUSINE (G60)(07.2023->) 520 D M SPORT MILD-HYBRID 145 KW (MOTOR 2,0 LTR. - 145 KW DIESEL) 4-TÜRIG

VIN: WBA11FL050CW52740

Beschreibung

Bewertungsdetails

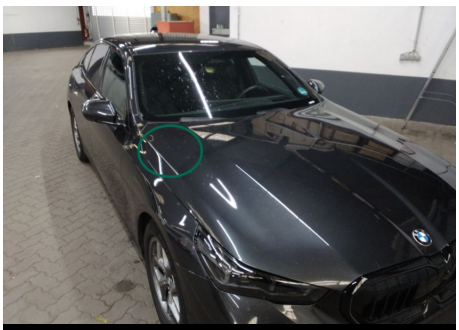
Stoßfänger / Vorne / Delle

Motorhaube / - / Steinschlag

Logo Motorhaube / - / Beklebt

004	Stoßfänger / Vorne	Delle	Ersetzen

005	Motorhaube / - [1]	Steinschlag	Reparieren

006	Logo Motorhaube / -	Beklebt	Ersetzen
