Informe de tasación

RENAULT CLIO

EQUILIBRE BLUE DCI 74KW (100CV)

VIN	VF1RJA00871029369
Primera matriculación	11/8/2023
Kilometraje del vehículo	118.221 km

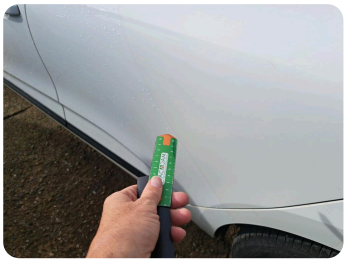
6 | Aleta Del Iz

Tipo de daño	Golpe(s) y arañazo(s)
Modo de reparación	Reparar + Pintar
