Verkaufsgutachten

Vorgang	
Ihr Auftrag vom	30.09.2026 durch Raiffeisen-Impuls Fuhrparkmanagement GmbH & Co. KG
Besichtigungsort	36272 Niederaula, Industriestraße 11
Besichtigungsdatum	07.10.2026
Referenznummern	0002061888

Fahrzeugdaten / Technische Daten			
Fahrzeugident.-Nr.	**WF01XXTTG1NS54251**		
Fahrzeugart	PKW - Mehrzweckfahrzeug	**Farbton / Lackart**	Frost-Weiß / Uni
Hersteller	Ford	**Nächste HU**	08/2027
Typ / Verkaufsbez.	Transit Custom 2.0 TDCi 320 L1 Trend	**Laufleistung abgelesen**	107.501 km
Erstzulassung	18.08.2022	**Emissionsklasse / CO2**	Euro 6 / g/km
Getriebe / Gänge	Manuell / 6	**Sitzplätze / Türen**	9 / 5
Achsen / angetrieben	2 / 1	**Anzahl Besitzer**	unbekannt
Motorart	Reihenmotor / Diesel	**Hubraum / Nennleistung**	1.995 ccm / 77 KW
Antriebsart	Frontantrieb

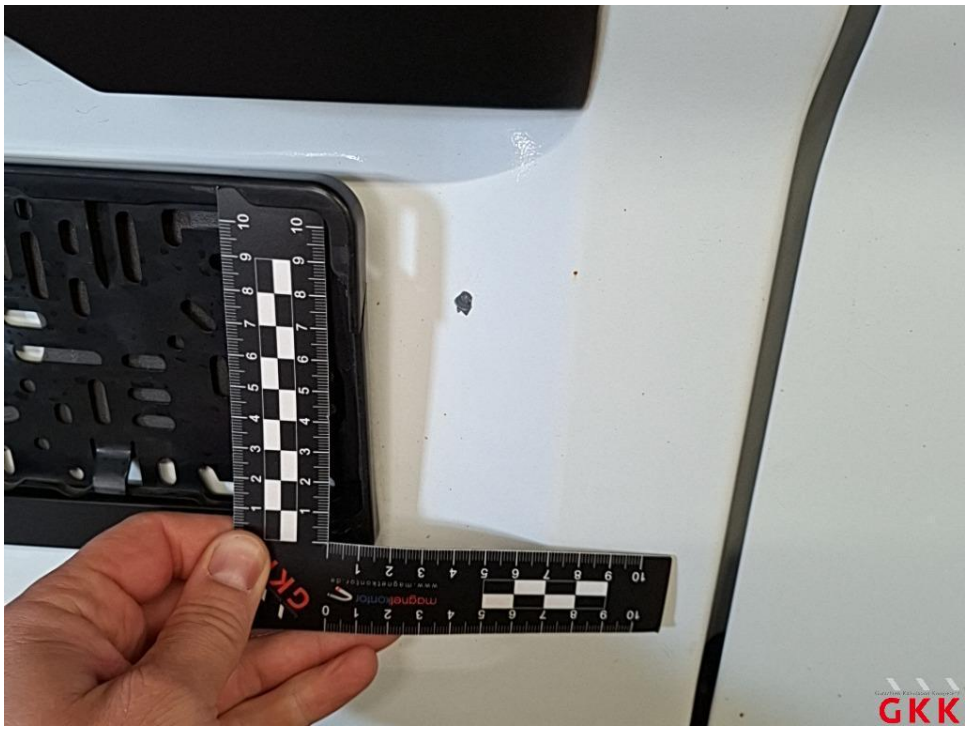
Heck (Angaben ohne MwSt.)	Reparaturkosten	MW
Hecktür links, Lackierung abgeplatzt, lackieren (Bild 14, Bild 15)	943,51 €	471,76 €

Bild 14 Hecktür links, Lackierung abgeplatzt, lackieren
