LAND ROVER RANGE ROVER SPORT

2.0 SI4 PHEV 297KW (404CV) HSE

VIN	SALWA2BY1NA204855
Primera matriculación	20/10/2021
Kilometraje del vehículo	45.344 km

DETALLES DE LA INSPECCIÓN

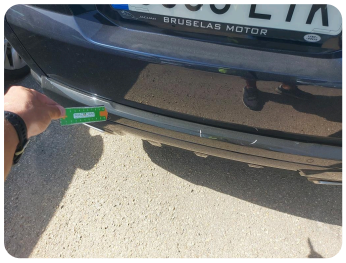
2 | Aleta Tras Iz

Tipo de daño	Rayado
Modo de reparación	Pintar
