Zustandsbericht

Protokollnummer: 47926444
Auftrags-Nr / Referenz: 21272510
Besichtigungsdatum: 18.09.2026

Hersteller / Modell	BYD ATTO 3 Design		
Kennzeichen	DLG-B 712E	**Vehicle Identification number**	LGXCE4CB7N2203744
Erstzulassung	21.09.2023	**Laufleistung (abgelesen)**	59.560 km
HSN/TSN	2160 / AAB 00002	**Kraftstoffart**	Elektro
Fahrzeugart	PKW Limousine	**Antriebsart**	Frontantrieb
Schadstoffklasse	2017/1151	**Getriebe / Anzahl Gänge**	Direktantrieb
Farbe	Grau Metallic	**Besichtigungszustand**	ausreichend
Leistung	65 kW	**Nächste HU**	08/2028
Wartungsheft / Nachweis	digitaler Nachweis / vollständig	**Restlauf bis Service**	33.854 km
Letzte Wartung	08/2026 bei 59.420 km	**Polsterart**	Leder
Vorschaden	Feststellbar	**Polsterfarbe**	Blau-Grau
Nachlackierung	Feststellbar	**zul. Gesamtgewicht**	2.160 kg
Dokumente	ZB I vorhanden	**Anzahl Halter**	1
Schlüssel soll/ist	2/2	**Anzahl Sitze / Türen**	5 / 5
Vertragsnummer	18110679	**Re-Import**

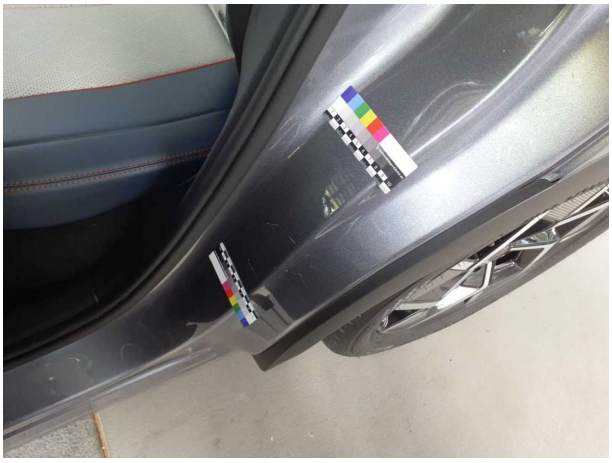
Nr.	Bauteilgruppe	Beschreibung
1	Tür hinten links	Türkante - Kratzer - auslegen / polieren
2	Schweller rechts	Einstieg (Vorne) - Delle(n) - sanft instandsetzen
3	Seitenwand links	Einstieg - Kratzer - Smart Repair
4	Seitenwand links	Einstieg (3x) - Delle(n) - sanft instandsetzen
5	Seitenwand rechts	Einstieg - Delle / Lackschaden - Smart Repair

Beschädigung #1: Tür hinten links: Türkante - Kratzer - auslegen / polieren

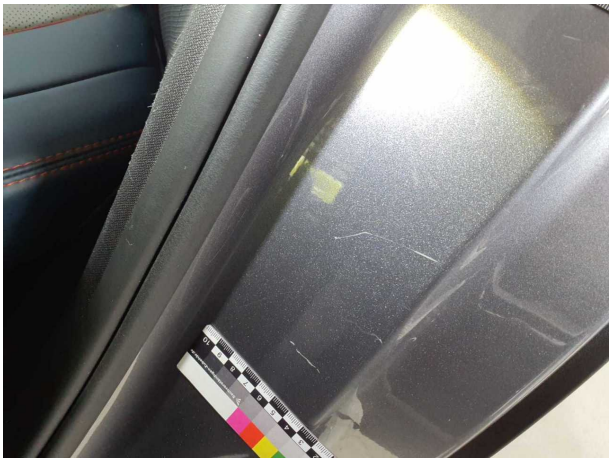
Beschädigung #2: Schweller rechts: Einstieg (Vorne) - Delle(n) - sanft instandsetzen

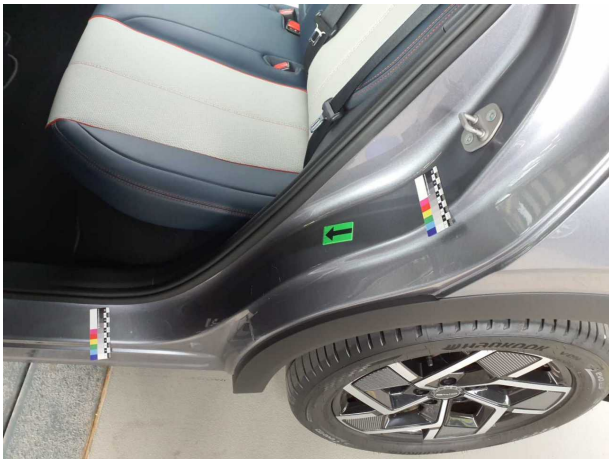
Beschädigung #3: Seitenwand links: Einstieg - Kratzer - Smart Repair

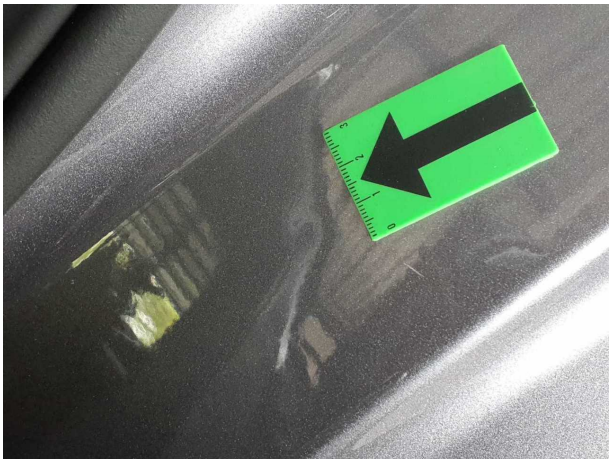
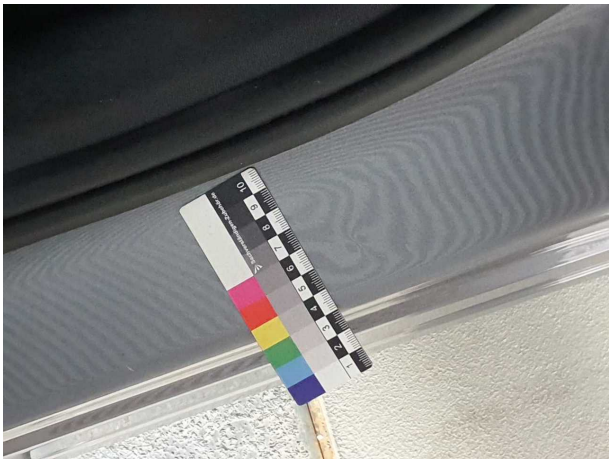
Beschädigung #4: Seitenwand links: Einstieg (3x) - Delle(n) - sanft instandsetzen

Beschädigung #4: Seitenwand links: Einstieg (3x) - Delle(n) - sa… instandsetzen

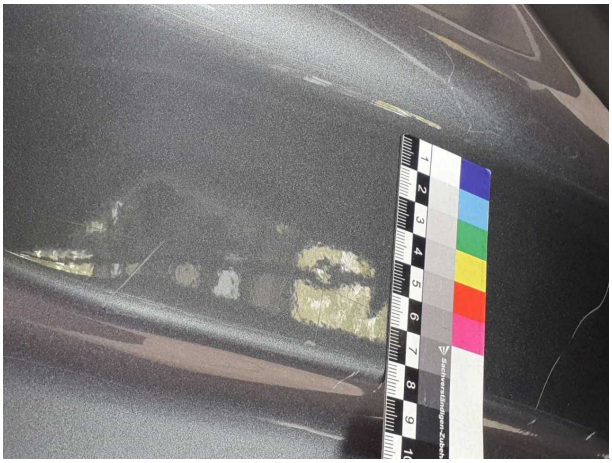
Beschädigung #5: Seitenwand rechts: Einstieg - Delle / Lackschade… Smart Repair

Beschädigung #5: Seitenwand rechts: Einstieg - Delle / Lackschaden - Smart Repair
