Informe de tasación

VOLKSWAGEN ARTEON

R-LINE 2.0 TDI 110KW (150CV) DSG

VIN	WVWZZZ3HZPE011697
Primera matriculación	19/9/2023
Kilometraje del vehículo	180.096 km

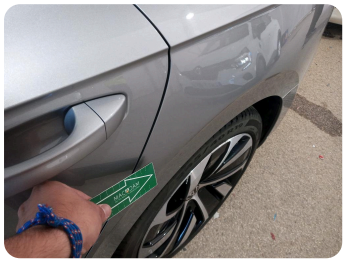
7 | Puerta Delant Iz

Tipo de daño	Rayado
Modo de reparación	Pintar

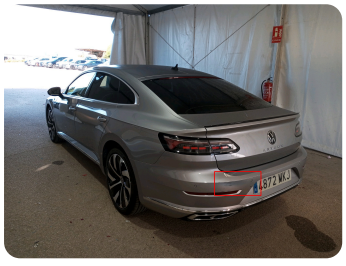
8 | Aleta Tras Iz

Tipo de daño	Abolladuras
Modo de reparación	Reparar + Pintar

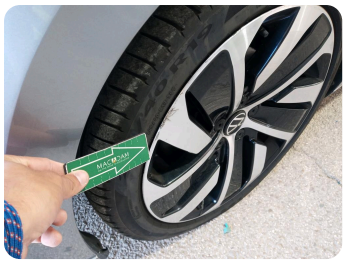
15 | Llanta alu Tras Iz pulido

Tipo de daño	Rayado
Modo de reparación	Precio Cerrado
