TÜV SÜD Auto Partner GmbH
Wiesenring 2
04159 Leipzig

Besichtigungsdatum: 28.09.2026
Protokollnummer: 48039726
Erstellt durch: Markus Böttcher
Besichtigt durch: Canziba

VXEVEEHZ7NZ069298

Zustandsbericht

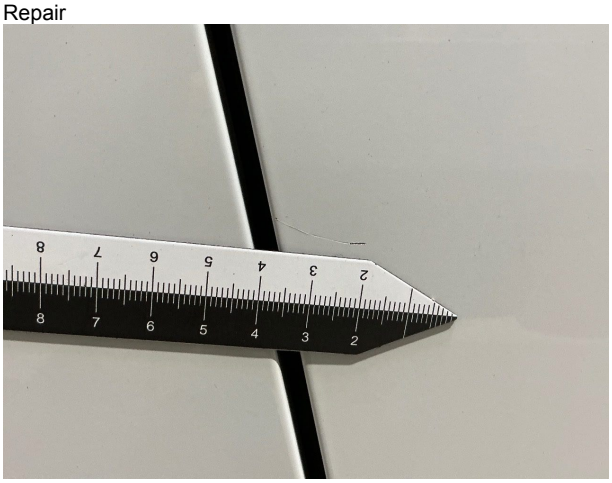
Beschädigungsfotos

Nr.	Bauteilgruppe	Beschreibung
1	Tür vorn links	Zierleiste unten - Kratzer - Smart Repair
2	Tür vorn rechts	Tür - Kratzer - Smart Repair
3	Schiebetür rechts	Schiebetür - Delle / Lackschaden - Smart Repair
4	Stossfänger hinten	Stossfänger hinten - Lackmangel - lackieren
5	Kotflügel rechts	Kotflügel rechts - Lackmangel - instandsetzen und lackieren
6	Stossfänger vorn	Stossfänger vorn - Lackmangel - instandsetzen und lackieren

Beschädigung #1: Tür vorn links: Zierleiste unten - Kratzer - Sm… Repair

Beschädigung #1: Tür vorn links: Zierleiste unten - Kratzer - Smart Repair

Beschädigung #2: Tür vorn rechts: Tür - Kratzer - Smart Repair

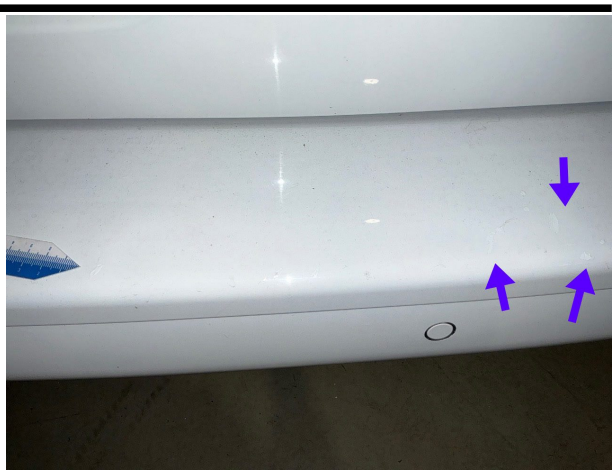
Beschädigung #3: Schiebetür rechts: Schiebetür - Delle / Lackschaden - Smart Repair

Beschädigung #4: Stossfänger hinten: Stossfänger hinten - Lackmangel - lackieren

Beschädigung #5: Kotflügel rechts: Kotflügel rechts - Lackmang… instandsetzen und lackieren

Beschädigung #5: Kotflügel rechts: Kotflügel rechts - Lackmangel - instandsetzen und lackieren
