Zustandsbericht

Kunde :	**Allane SE HCBE**		
Berichtsnummer :	**0000000951270-DE926**	**Amtl. Kennzeichen :**	**ST-JT5810**
Referenznummer:	**31275638**

Hyundai i30 cw (PD)(01.2017->) Edition 30

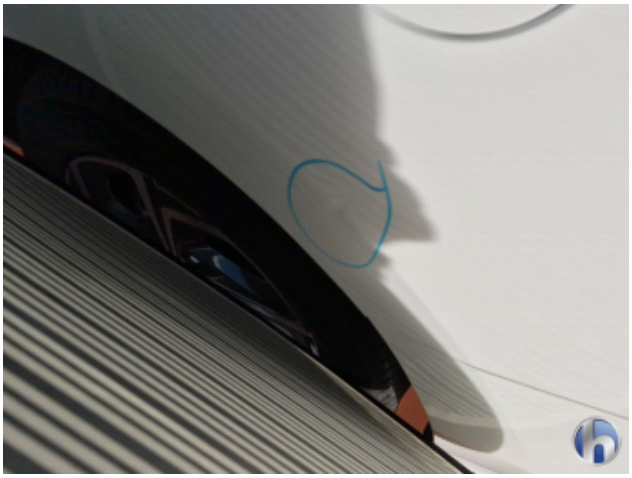
Bauteil	Schaden	Rep.-Art
1.	Seitenwand - Hinten - Links	1 Delle	Sanft Instandsetzen
2.	Dach	2 Dellen	Sanft Instandsetzen

1. Seitenwand - Hinten - Links
1 Delle - Sanft Instandsetzen

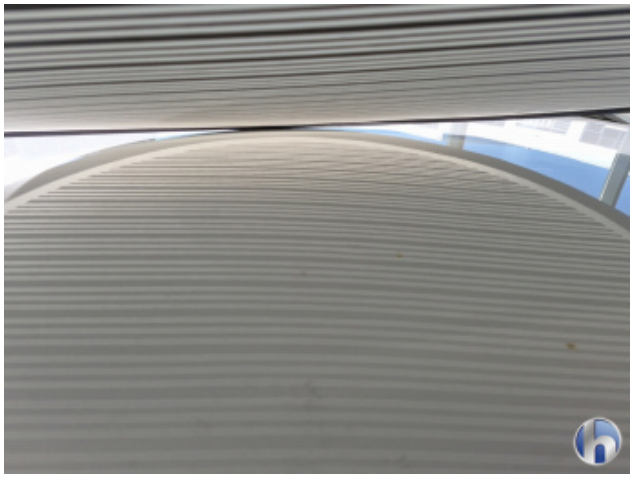
2. Dach
2 Dellen - Sanft Instandsetzen
