Inspection Report

Make	BMW	First registration date	3/1/2022
Model	i3 42,2kWh (I01)	Gearbox	Automatic
Mileage	69,483	Fuel type	Electric
VIN	WBY8P210207K72287	Customer	BMW Austria Leasing GmbH Minderwertgutachten

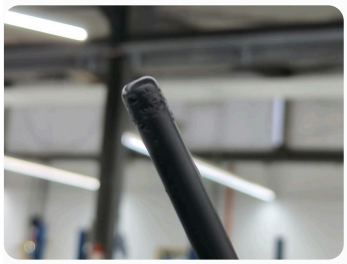
4 | Bumper trim R

Damage type	Scratch(es)
Repair mode	Touch up
Cause	Use/wear
